# 暮らしを守る 土地情報レポート

LAND  
INFORMATION  
REPORT

LOCATION | 北海道中川郡池田町字利別西町5 - 7 付近

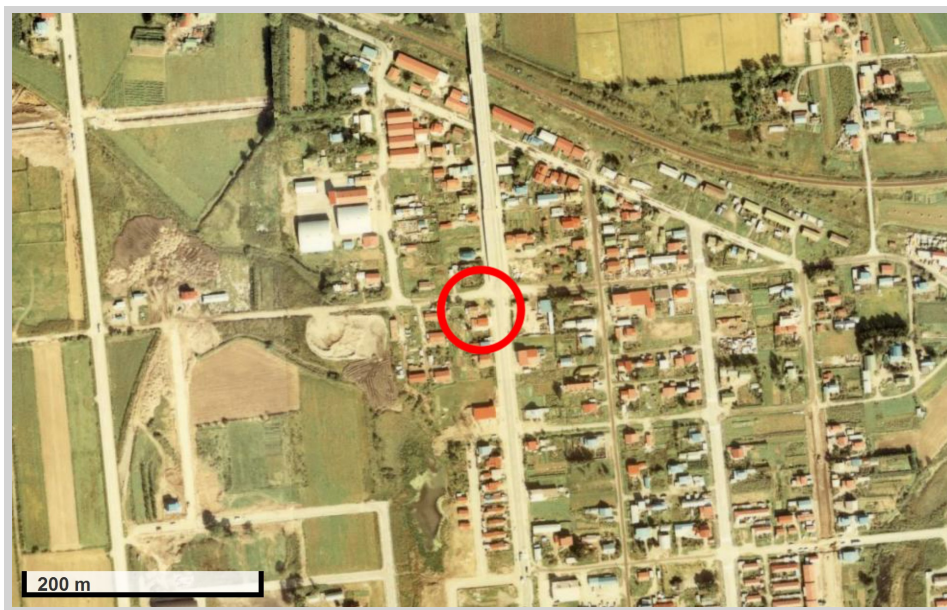
## 過去の航空写真（1974～1978年撮影）

出典：国土交通省 国土地理院 国土画像情報（第一期：1974～1978年）  
※1974～1978年の航空写真がない場所では、国土交通省 国土地理院 標準地図を表示しています。  
※旧航空写真は、撮影時の日照やその他の条件により色や明るさが異なることがあります。

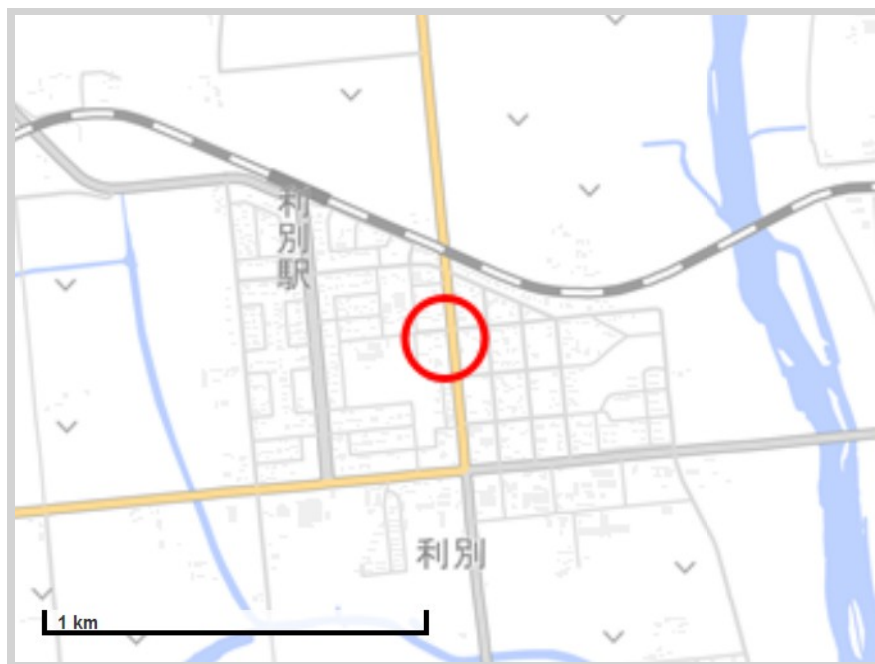
## 03 | 浸水の可能性

出典：国土交通省 国土政策局 国土数値情報の浸水想定区域データ

国や県が指定した河川において、降雨により河川の氾濫が起きた場合に、浸水が想定される区域と想定される浸水の深さを表しています。

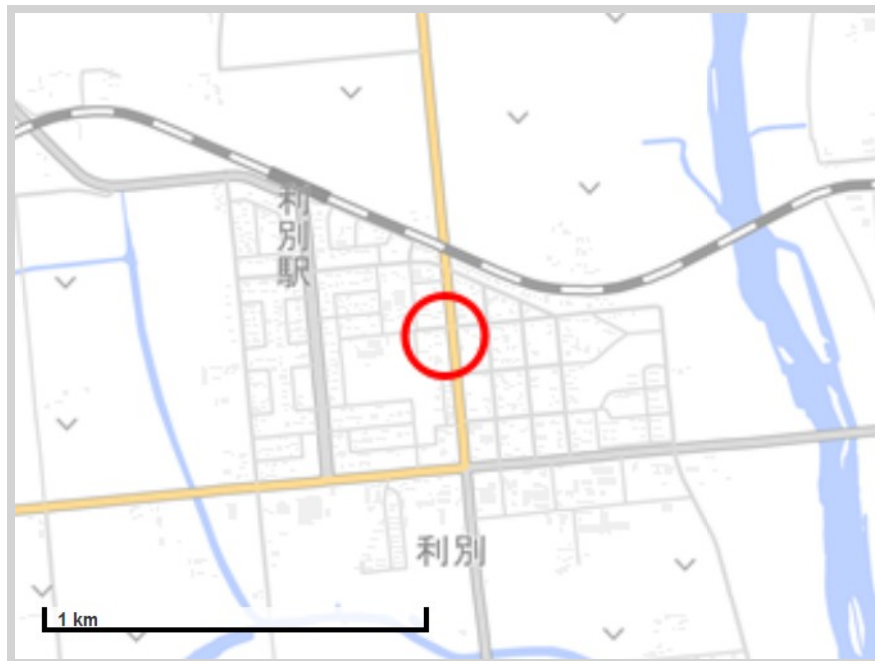
## 04 | 土砂災害の可能性

出典：国土交通省国土政策局 国土数値情報の土砂災害危険箇所

急傾斜地崩壊危険箇所 … 有・**無**  
土石流危険渓流 …… 有・**無**  
地すべり危険箇所 …… 有・**無**

地図上では急傾斜地崩壊危険箇所・土石流危険渓流・地すべり危険箇所を示しています。危険箇所等が近くにある場合には土砂災害警戒区域や土砂災害特別警戒区域に指定されている可能性があります。区域の指定についての詳細は各自治体にお問い合わせください。

■ 急傾斜地崩壊危険箇所 ■ 土石流危険渓流  
■ 地すべり危険箇所
