# 暮らしを守る 土地情報レポート

LAND  
INFORMATION  
REPORT

LOCATION | 北海道中川郡幕別町札内中央町3 4 4 付近

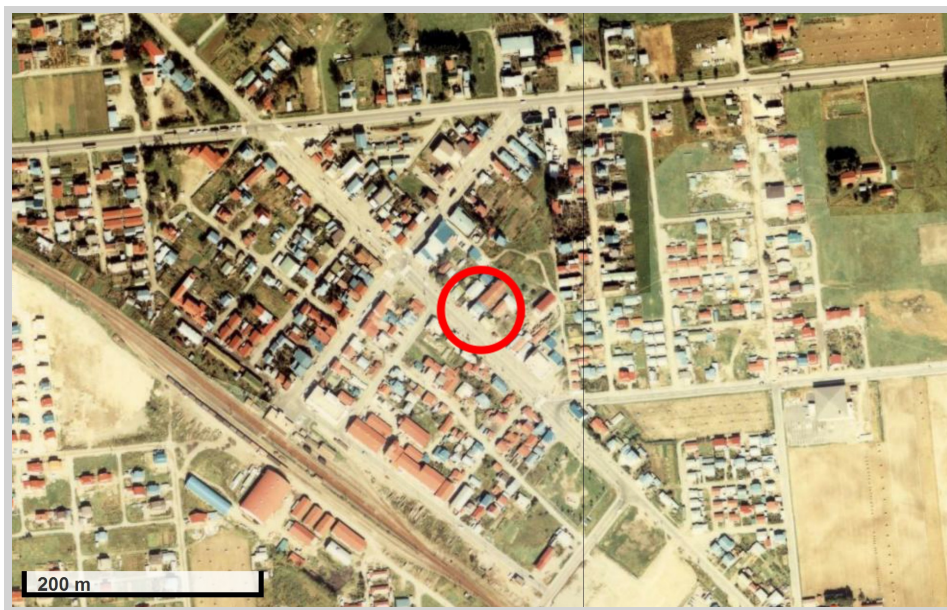
## 過去の航空写真（1974～1978年撮影）

出典：国土交通省 国土地理院 国土画像情報（第一期：1974～1978年）  
※1974～1978年の航空写真がない場所では、国土交通省 国土地理院 標準地図を表示しています。  
※旧航空写真は、撮影時の日照やその他条件により色や明るさが異なることがあります。

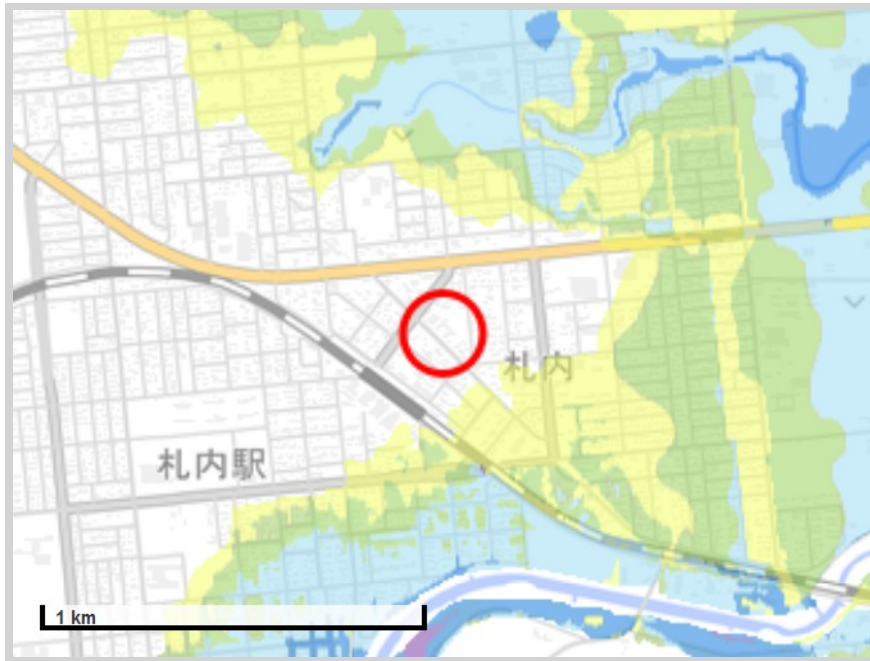
## 03 | 浸水の可能性

出典：国土交通省 国土政策局 国土数値情報の浸水想定区域データ

国や県が指定した河川において、降雨により河川の氾濫が起きた場合に、浸水が想定される区域と想定される浸水の深さを表しています。

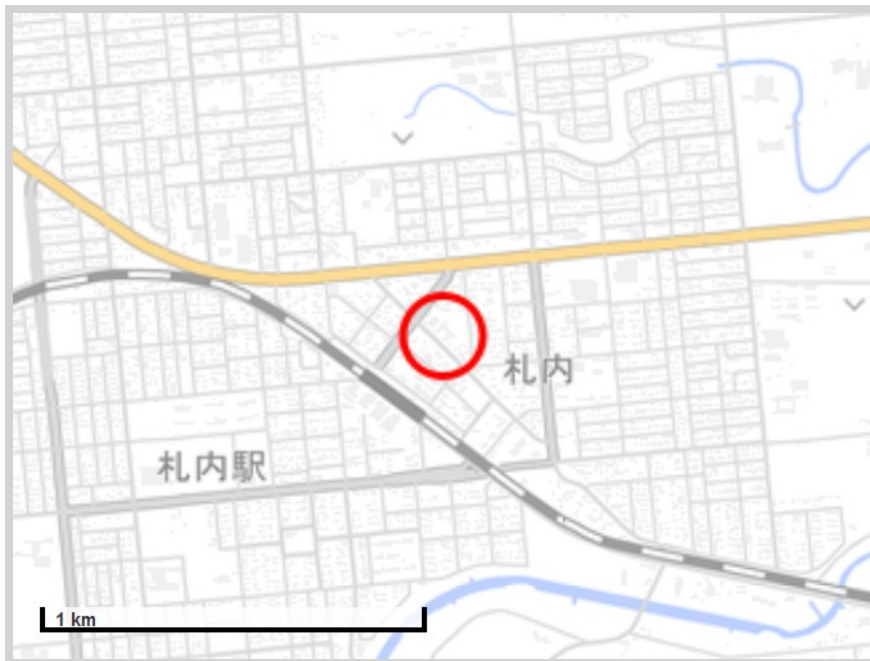
## 04 | 土砂災害の可能性

出典：国土交通省 国土政策局 国土数値情報の土砂災害危険箇所

急傾斜地崩壊危険箇所 … 有・**無**  
土石流危険渓流 …… 有・**無**  
地すべり危険箇所 …… 有・**無**

地図上では急傾斜地崩壊危険箇所・土石流危険渓流・地すべり危険箇所を示しています。危険箇所等が近くにある場合には土砂災害警戒区域や土砂災害特別警戒区域に指定されている可能性があります。区域の指定についての詳細は各自治体にお問い合わせください。
