# 暮らしを守る 土地情報 レポートPro

## LAND INFORMATION REPORT

北海道中川郡池田町字西3条8丁目 付近

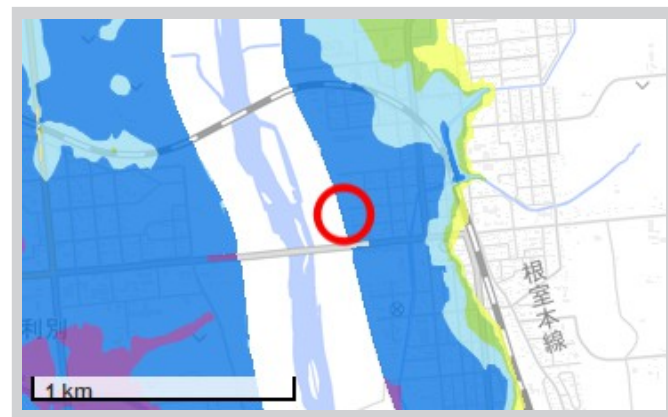
### ▼ 浸水の可能性と浸水深

豪雨などにより河川の氾濫が起きた場合に、浸水が想定される区域と想定される浸水の深さが分かります。

当該地は

**想定区域** です。

浸水した場合の深さは

**2.0～5.0m未満** です。

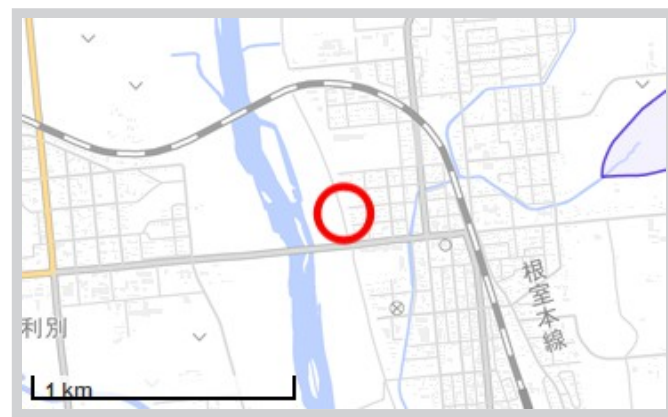
### ▼ 土砂災害の可能性

急傾斜地崩壊危険箇所 有 ・ **無**

土石流危険渓流 有 ・ **無**

地すべり危険箇所 有 ・ **無**
