# 暮らしを守る 土地情報 レポートPro

## LAND INFORMATION REPORT

北海道河東郡鹿追町北町3丁目 付近

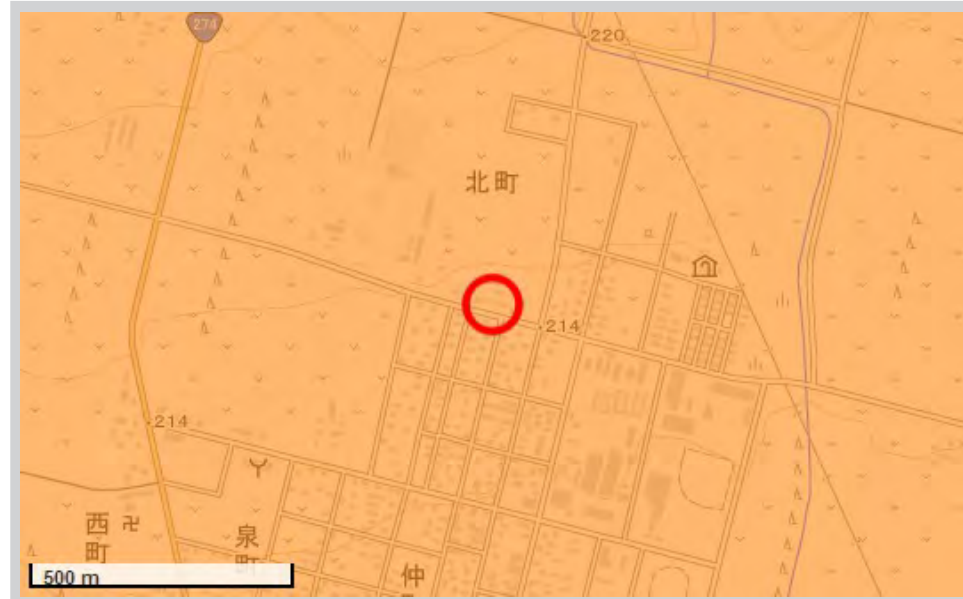
当該地の地形区分は **砂礫質台地** です。

砂礫質台地とは、河川や海の働きにより形成された周囲より高い平坦面をもつ高台のことで、砂礫を主体としています。  
一般的に形成された時代は古く、比較的安定した地盤といえます。平坦で宅地化されることも多い地形です。

当該地は、近隣の調査実績から「ふつうの地盤」判定が多く確認されています。この土地は砂礫質台地に位置しており、比較的良好な地盤特性をもつ地形であることや「やや強い地盤」以上の判定も出ていることから、おおむね安定した地盤と推定されます。ただし、重たい建物を建設する場合や、造成等により地盤が乱されている場合には注意が必要です。

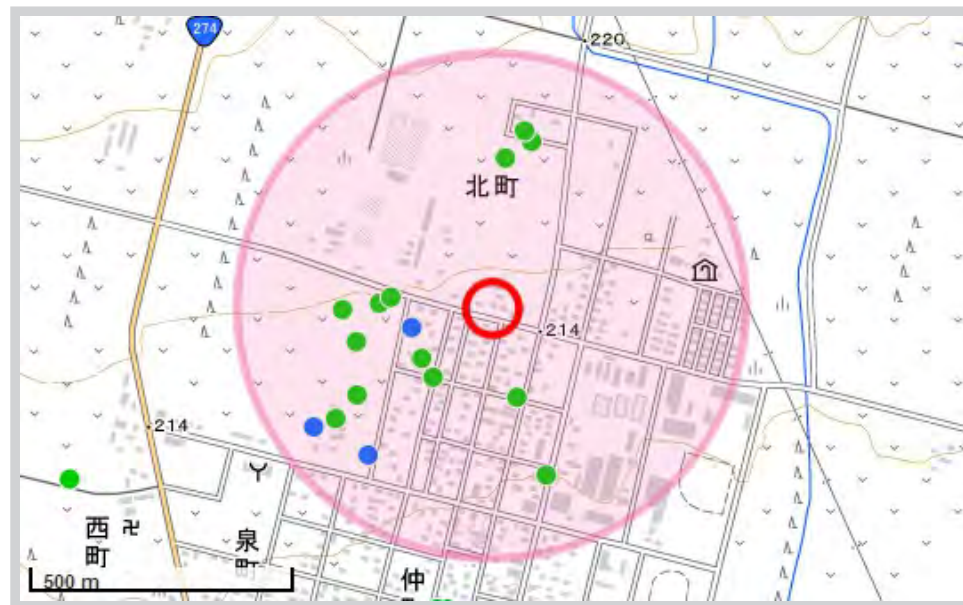
※円半径：500m

ジャパンホームシールドが実施した地盤調査の結果を地耐力ごとに色分けし、表示しています。過去に判定した近隣の地耐力判定結果より、その場所の地盤の傾向が分かります。

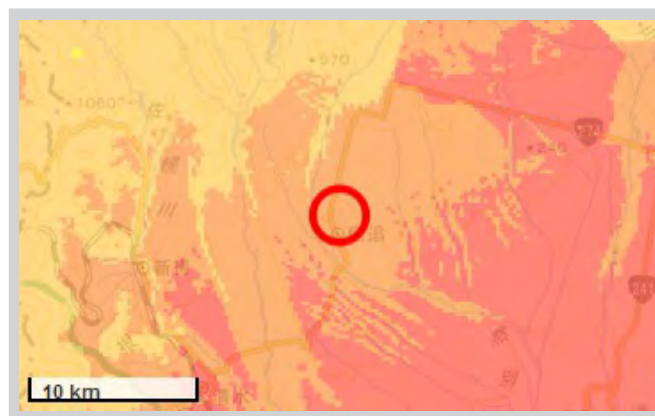
震度6弱

30年間に震度6弱以上の地震に見舞われる確率は

3~6 % です。

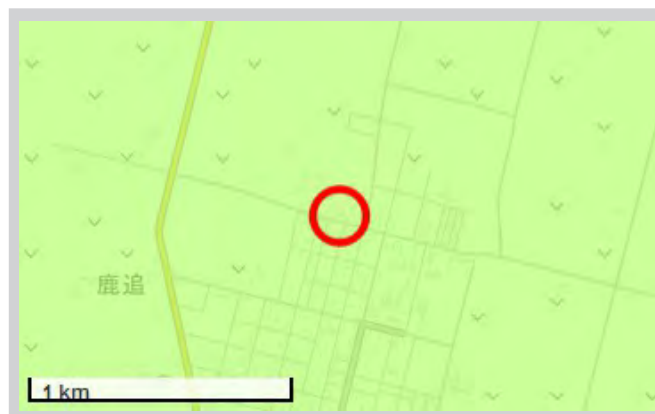
当該地は

やや揺れにくい 地盤です。

地震が発生したときに、地盤状況によって、大きく揺れる場所と、そこまで大きく揺れない場所があります。揺れは、震源地に近いほど大きくなるだけでなく、地盤が軟らかいほど大きくなります。その土地の地形から地震の揺れが増幅しやすい場所か、しにくい場所かを判断し、揺れやすさとして評価しています。「揺れにくい」という結果が得られたということは、その場所の地盤が硬く、地震の揺れを伝えにくい(増幅しにくい)地盤といえます。

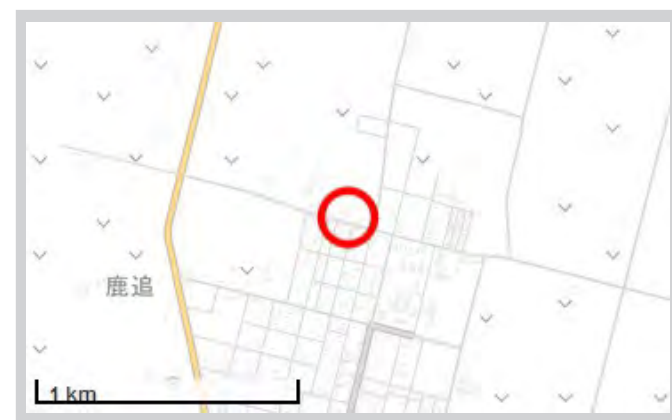
豪雨などにより河川の氾濫が起きた場合に、浸水が想定される区域と想定される浸水の深さが分かります。

当該地は

**浸水想定区域外** です。

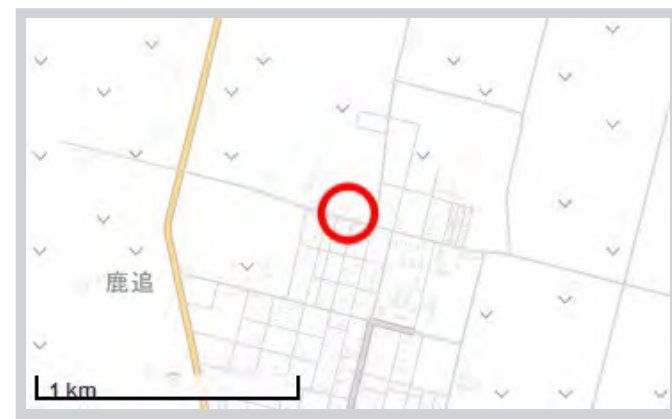
急傾斜地崩壊危険箇所 有 ・ 無

土石流危険渓流 有 ・ 無

地すべり危険箇所 有 ・ 無

土砂災害とは、豪雨や地震が原因で、山やがけが崩れたり、土や石が水と混じりあって流れ出る自然災害です。
