# 暮らしを守る 土地情報 レポートPro

## LAND INFORMATION REPORT

北海道上川郡清水町南1条4丁目 付近

株式会社ちえん

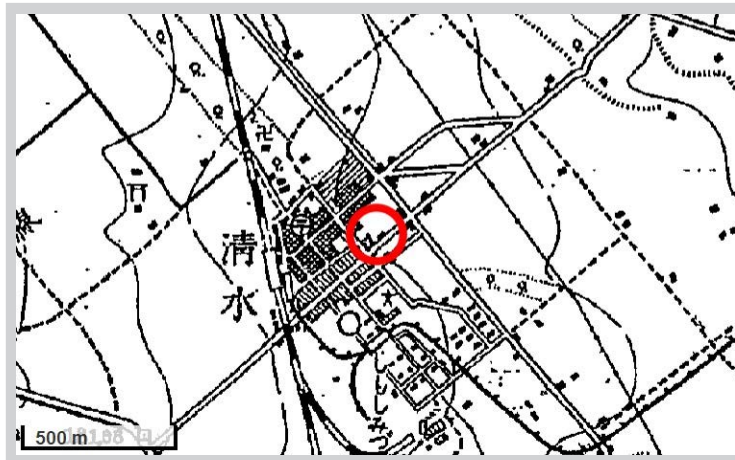
### ▼ 国土地理院 旧版地形図

左の地図は明治後期から昭和後期に作られた古地図です。古くから住宅地だった場所や、古い神社・寺などがある場所は一般的に住宅地盤としてはおおむね安定している場合が多く、過去に沼や池を埋め戻したような場所は不安定な可能性があります。

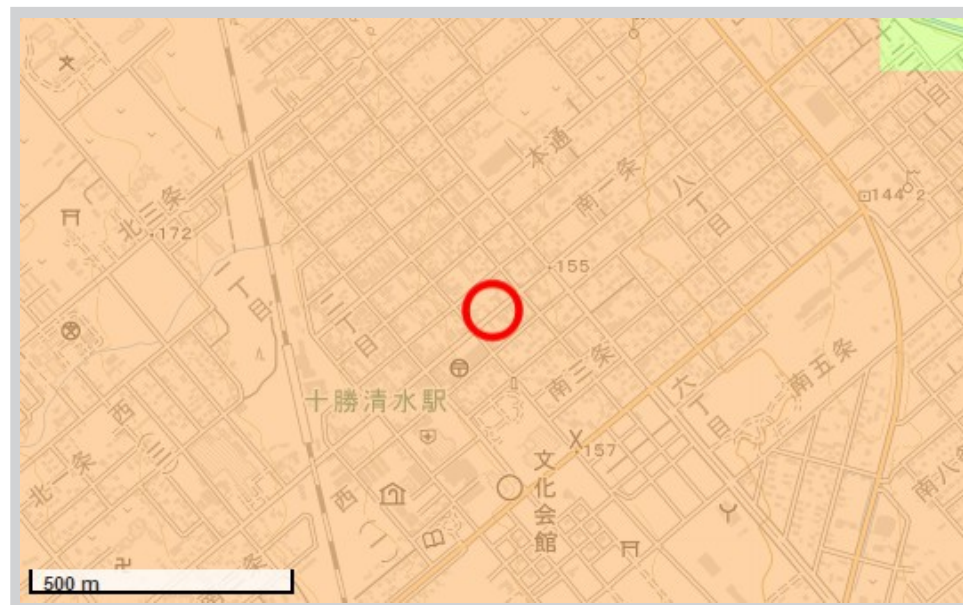
### ▼ 土地条件図または微地形区分図

当該地の地形区分は **ローム台地** です。

当該地は、近隣の調査実績から「ふつうの地盤」判定が多く確認されています。この土地はローム台地に位置しており、比較的良好な地盤特性をもつ地形であることや「やや強い地盤」以上の判定も出ていることから、おおむね安定した地盤と推定されます。ただし、重たい建物を建設する場合や、造成等により地盤が乱されている場合には注意が必要です。

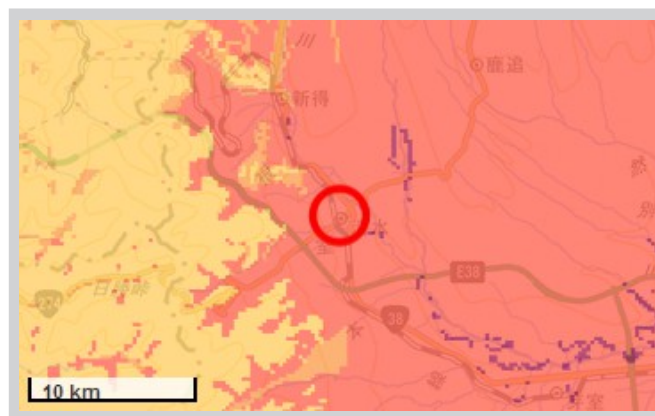
震度6弱

30年間に震度6弱以上の地震に見舞われる確率は

6~26 % です。

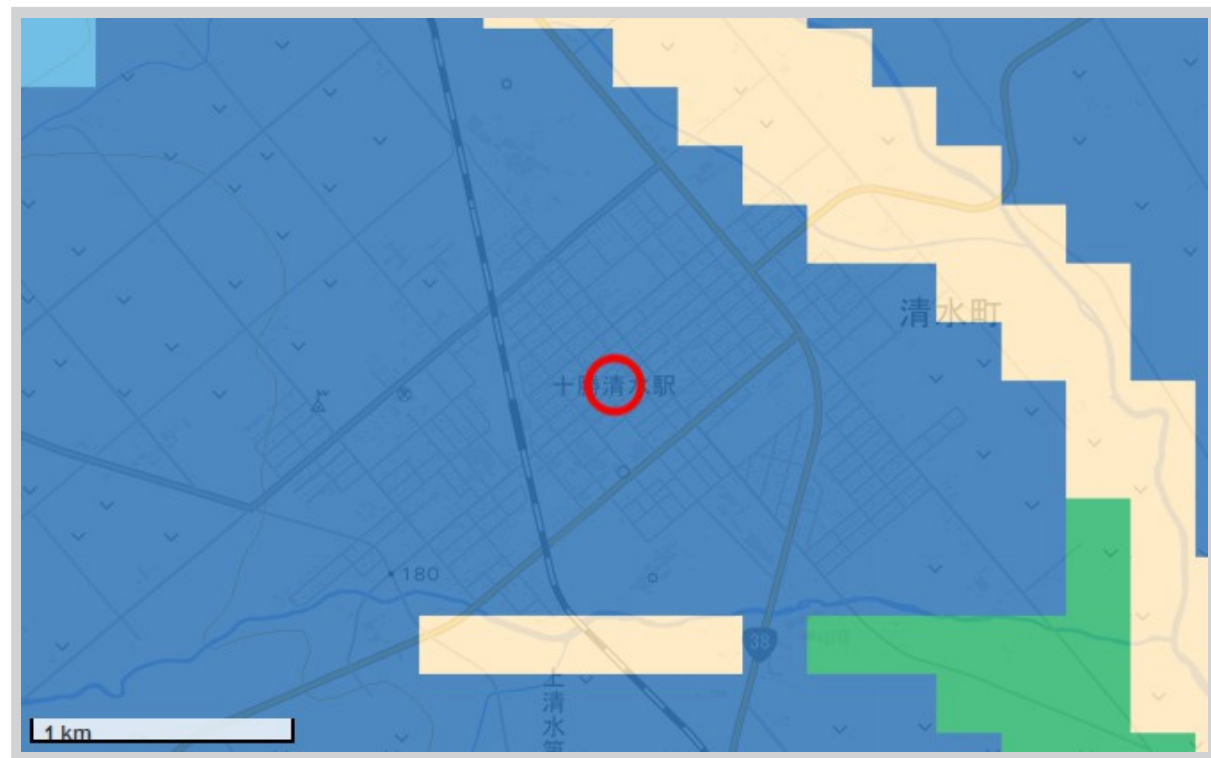
## ▼ 液状化の可能性

地震が起きたときに、地盤の液状化という現象が起きる場合があります。液状化現象が起こると、建物が傾斜したり、地下の埋設物が浮き上がって破損したりします。

液状化の可能性は **非常に低い** です。

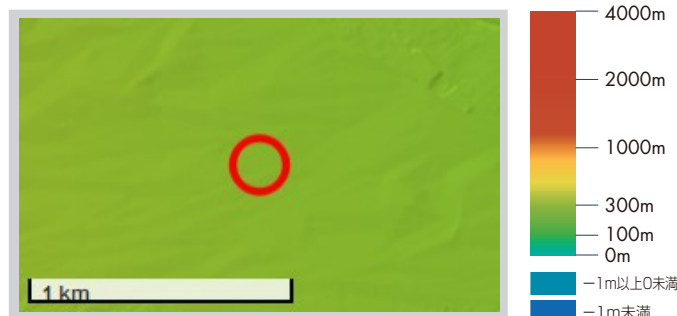
## ▼ 色別標高マップ

近くの標高の高い場所を知ること  
で、避難する方向を確認することができます。

**157.0** mです。

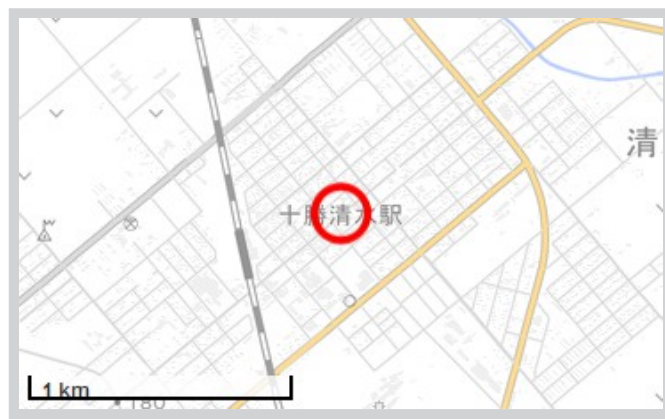
## ▼ 土砂災害の可能性

土砂災害とは、豪雨や地震が原因で、山やがけが崩れたり、土や石が水と混じりあって流れ出る自然災害です。
