暮らしを守る 土地情報 レポート Pro

LAND INFORMATION REPORT

北海道河東郡音更町大通20丁目付近

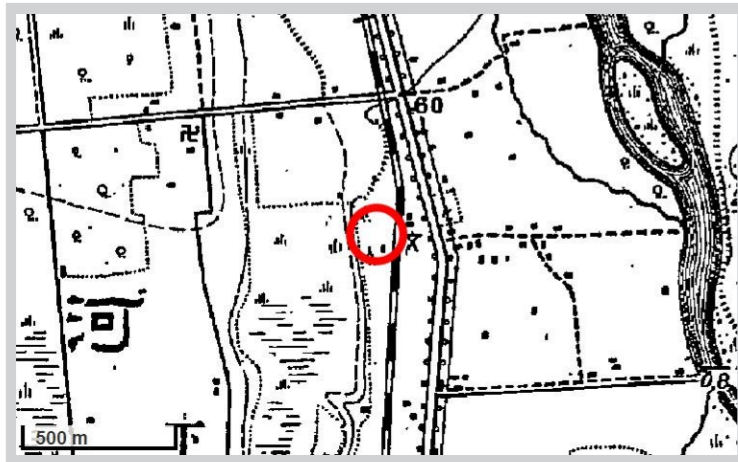
▼ 国土地理院 旧版地形図

左の地図は明治後期から昭和後期に作られた古地図です。古くから住宅地だった場所や、古い神社・寺などがある場所は一般的に住宅地盤としてはおおむね安定している場合が多く、過去に沼や池を埋め戻したような場所は不安定な可能性があります。

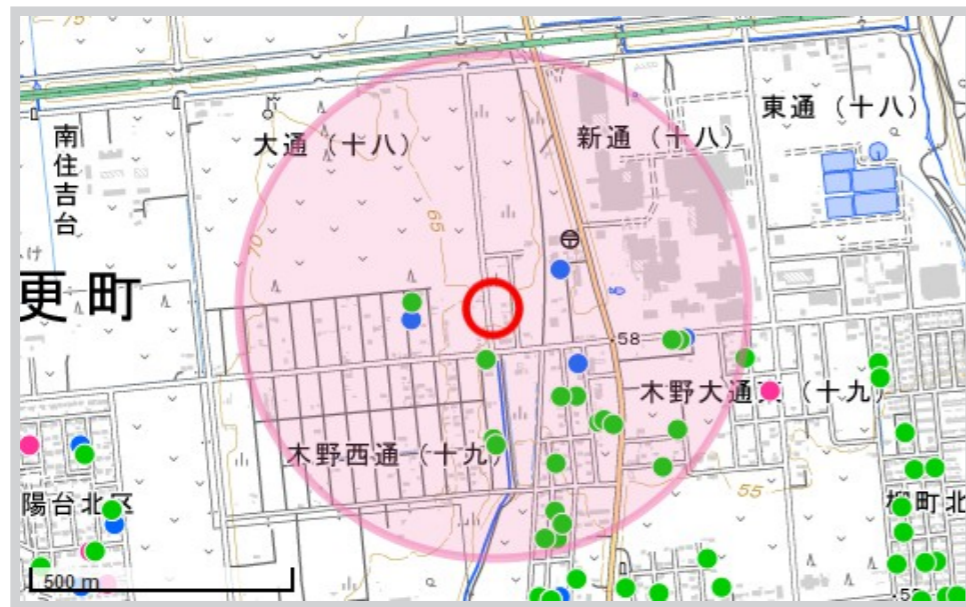
▼ ジャパンホームシールド 地耐力マップ

※円半径：500m

ジャパンホームシールドが実施した地盤調査の結果を地耐力ごとに色分けし、表示しています。過去に判定した近隣の地耐力判定結果より、その場所の地盤の傾向が分かります。

当該地は、近隣の調査実績から「ふつうの地盤」判定が多く確認されています。この土地は砂礫質台地に位置しており、比較的良好な地盤特性をもつ地形であることや「やや強い地盤」以上の判定も出ていることから、おおむね安定した地盤と推定されます。ただし、重たい建物を建設する場合や、造成等により地盤が乱されている場合には注意が必要です。

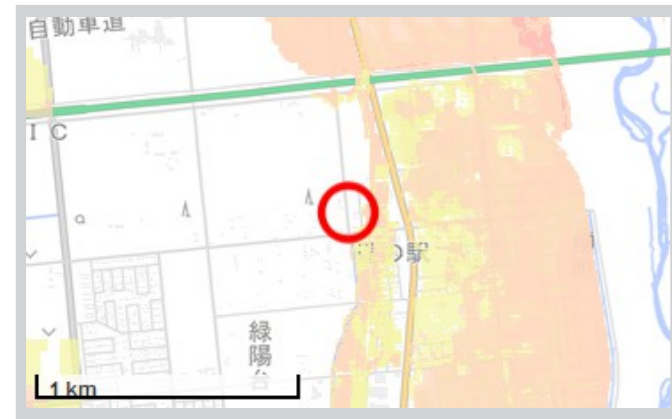
▼ 浸水の可能性と浸水深

豪雨などにより河川の氾濫が起きた場合に、浸水が想定される区域と想定される浸水の深さが分かります。

当該地は

浸水想定区域外 です。

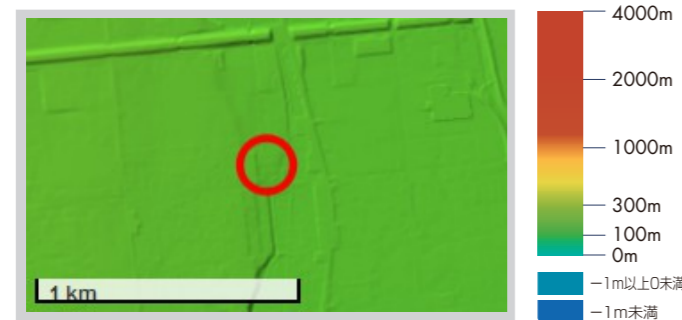
▼ 色別標高マップ

近くの標高の高い場所を知ることで、避難する方向を確認することができます。

当該地の標高・海拔は

60.7 m です。

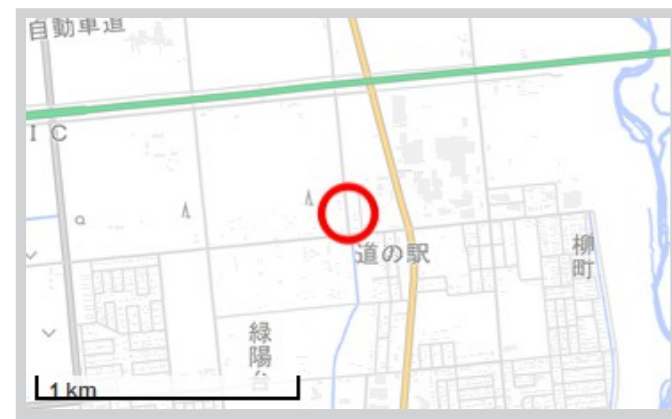
▼ 土砂災害の可能性

災害の種類	凡例	該当
崖崩れ	土砂災害特別警戒区域	
	土砂災害警戒区域	
	急傾斜地崩壊危険箇所	
	急傾斜地崩壊危険区域	
土石流	土砂災害特別警戒区域	
	土砂災害警戒区域	
	土石流危険渓流	
	土石流危険区域	
地すべり	土砂災害特別警戒区域	
	土砂災害警戒区域	
	地すべり危険箇所	
	地すべり危険区域

土砂災害とは、豪雨や地震が原因で、山やがけが崩れたり、土や石が水と混じりあって流れ出る自然災害です。
