# 暮らしを守る 土地情報 レポートPro

## LAND INFORMATION REPORT

北海道河東郡音更町柳町南区 付近

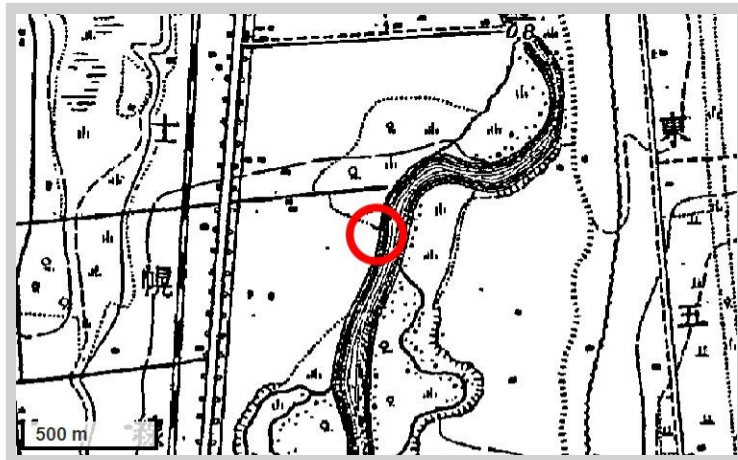
### ▼ 国土地理院 旧版地形図

左の地図は明治後期から昭和後期に作られた古地図です。古くから住宅地だった場所や、古い神社・寺などがある場所は一般的に住宅地盤としてはおおむね安定している場合が多く、過去に沼や池を埋め戻したような場所は不安定な可能性があります。

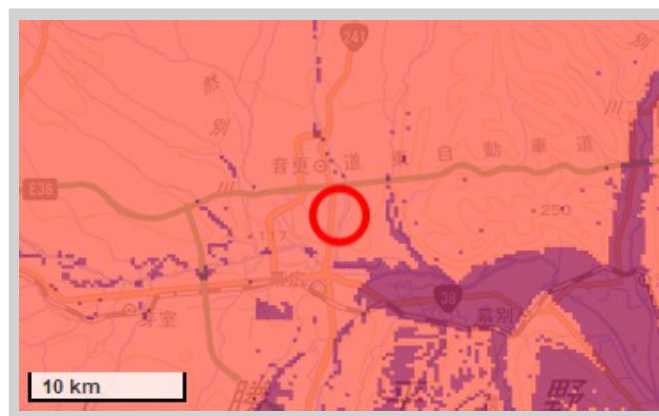
震度6弱

30年間に震度6弱以上の地震に見舞われる確率は

6~26 % です。

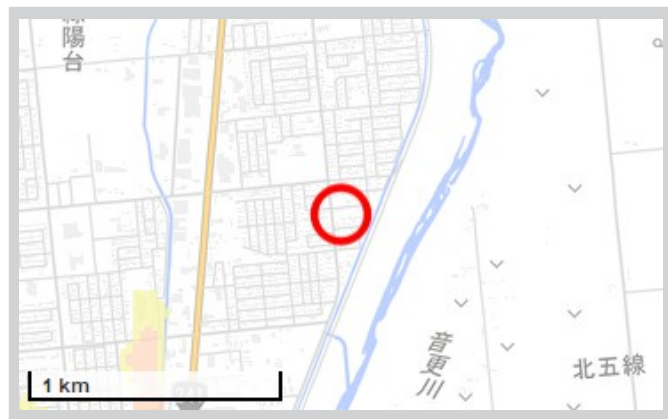
## ▼ 浸水の可能性と浸水深

豪雨などにより河川の氾濫が起きた場合に、浸水が想定される区域と想定される浸水の深さが分かります。

当該地は

**浸水想定区域外** です。

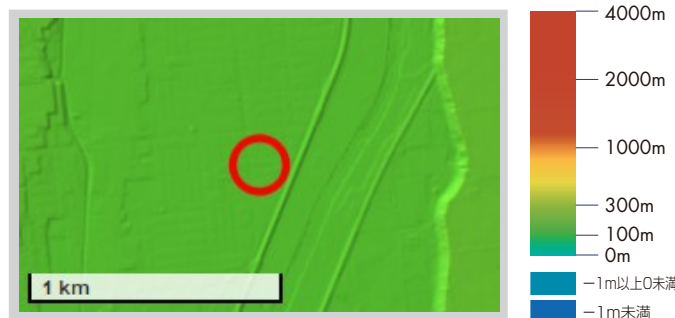
## ▼ 色別標高マップ

近くの標高の高い場所を知ること  
避難する方向を確認することができます。

当該地の標高・海拔は

**48.6** m です。
