# 暮らしを守る 土地情報 レポートPro

## LAND INFORMATION REPORT

北海道中川郡幕別町寿町 付近

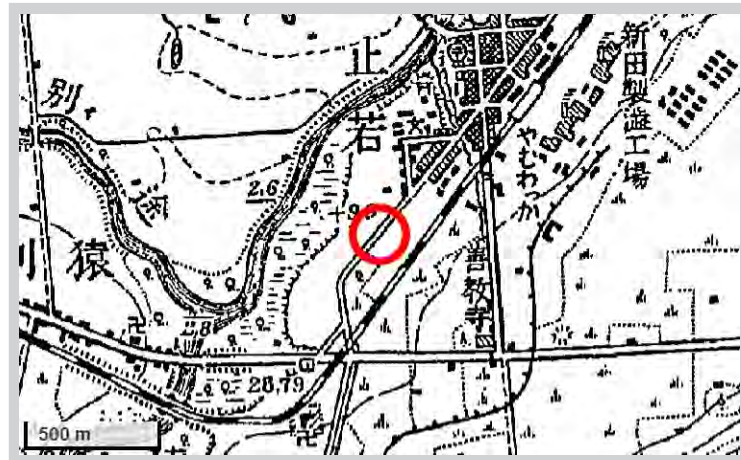
### ▼ 国土地理院 旧版地形図

左の地図は明治後期から昭和後期に作られた古地図です。古くから住宅地だった場所や、古い神社・寺などがある場所は一般的に住宅地盤としてはおおむね安定している場合が多く、過去に沼や池を埋め戻したような場所は不安定な可能性があります。

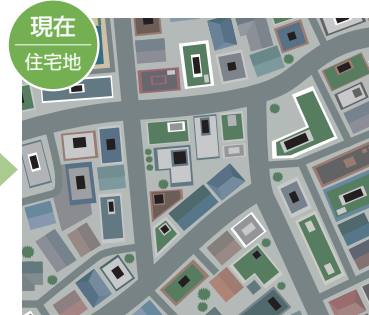
古くからの住宅地に位置する土地は、長年、建物の重さがかかっていたことなどにより、戸建住宅を支える地盤としてはおおむね安定している場合が多いといえます。

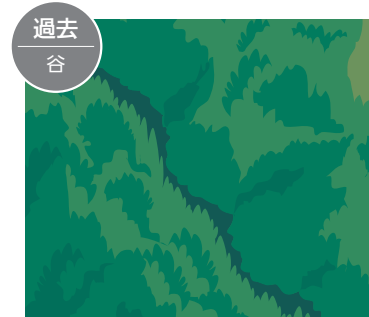
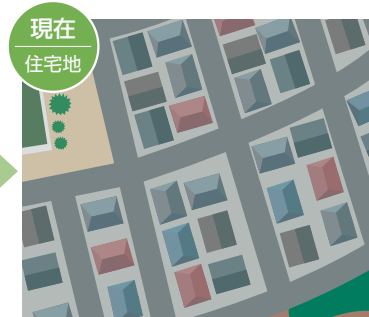
過去に谷だった場所が平坦に造成されている土地は、造成時に谷を大きく埋めている可能性があります。大規模な盛土による、地盤沈下などの危険性があります。

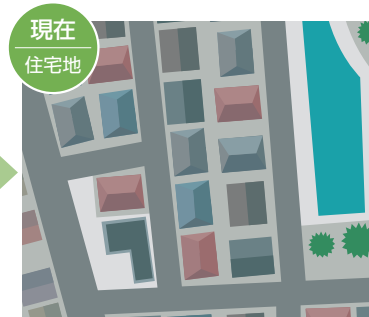
過去に池や沼だった場所を埋めた土地は、腐植土などの圧縮性の高い土が堆積していたり、新しい盛土が安定していないなどの理由で、地盤沈下などの危険性があります。

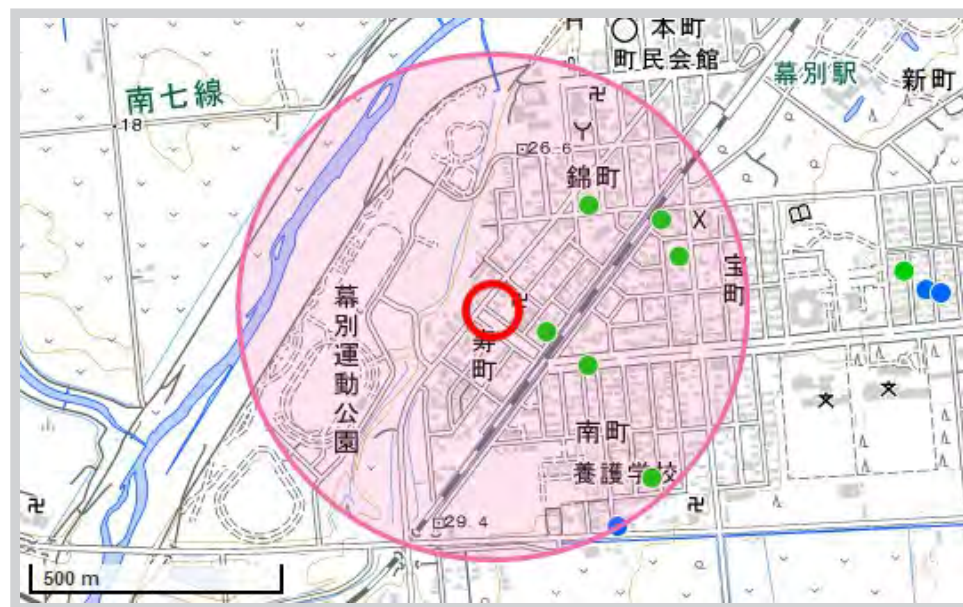
### ▼ ジャパンホームシールド 地耐力マップ

※円半径：500m

ジャパンホームシールドが実施した地盤調査の結果を地耐力ごとに色分けし、表示しています。過去に判定した近隣の地耐力判定結果より、その場所の地盤の傾向が分かります。

当該地は、近隣の調査実績から「ふつうの地盤」判定が多く確認されています。この土地は砂礫質台地に位置しており、比較的良好な地盤特性をもつ地形であることや「やや強い地盤」以上の判定も出ていることから、おおむね安定した地盤と推定されます。ただし、重たい建物を建設する場合や、造成等により地盤が乱されている場合には注意が必要です。

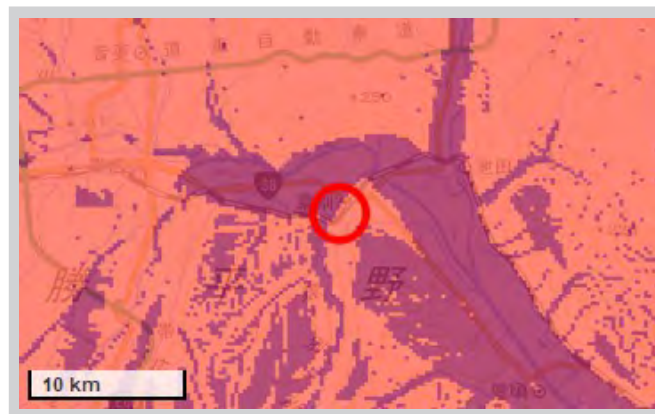
震度6弱

30年間に震度6弱以上の地震に見舞われる確率は

6~26 % です。

地震の発生確率とは、文部科学省の特別機関 地震調査研究推進本部により評価されたものです。地震調査研究推進本部では、「同じ場所で同じような地震がほぼ定期的に繰り返す」という仮定のもとに、プレート境界やその付近で起きる地震や活断層で起きる地震についての発生確率値を公表しています。
