# 暮らしを守る 土地情報 レポートPro

## LAND INFORMATION REPORT

北海道帯広市西20条南3丁目付近

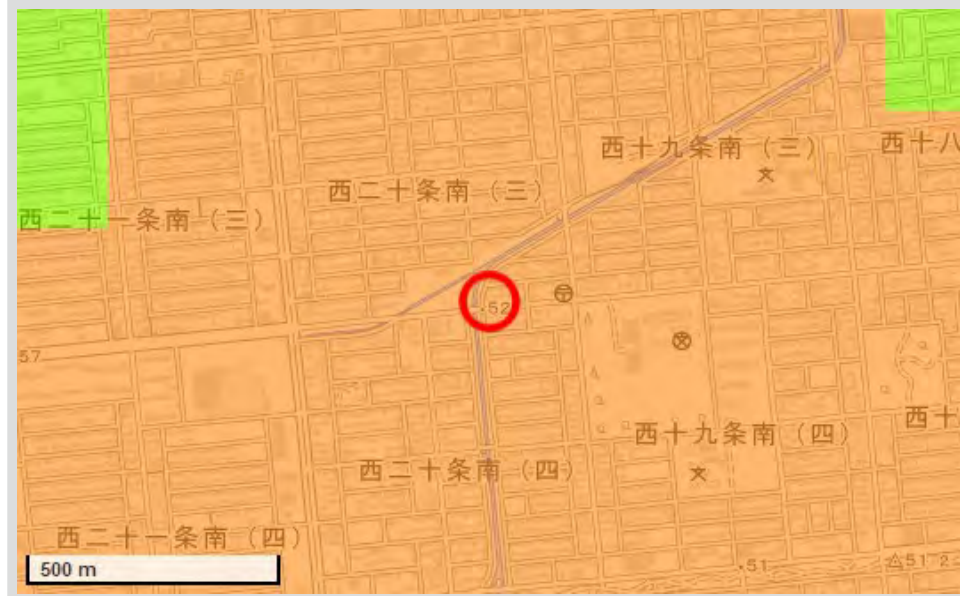
### ▼ 土地条件図または微地形区分図

砂礫質台地とは、河川や海の働きにより形成された周囲より高い平坦面をもつ高台のことで、砂礫を主体としています。  
一般的に形成された時代は古く、比較的安定した地盤といえます。平坦で宅地化されることも多い地形です。

当該地の地形区分は **砂礫質台地** です。

当該地は、近隣の調査実績から「ふつうの地盤」判定が多く確認されています。この土地は砂礫質台地に位置しており、比較的良好な地盤特性をもつ地形であることや「やや強い地盤」以上の判定も出ていることから、おおむね安定した地盤と推定されます。ただし、重たい建物を建設する場合や、造成等により地盤が乱されている場合には注意が必要です。

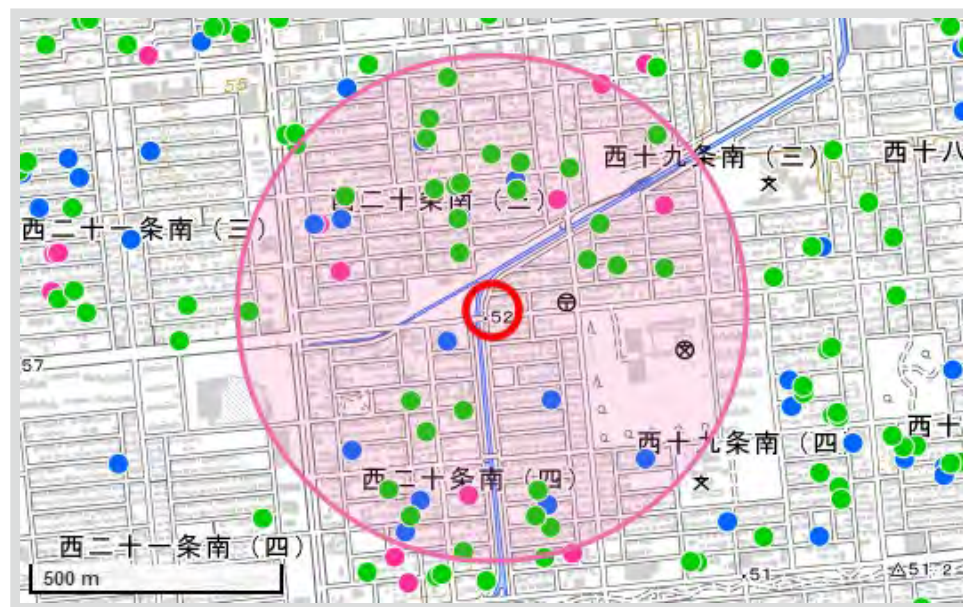
### ▼ ジャパンホームシールド 地耐力マップ

※円半径：500m

ジャパンホームシールドが実施した地盤調査の結果を地耐力ごとに色分けし、表示しています。過去に判定した近隣の地耐力判定結果より、その場所の地盤の傾向が分かります。

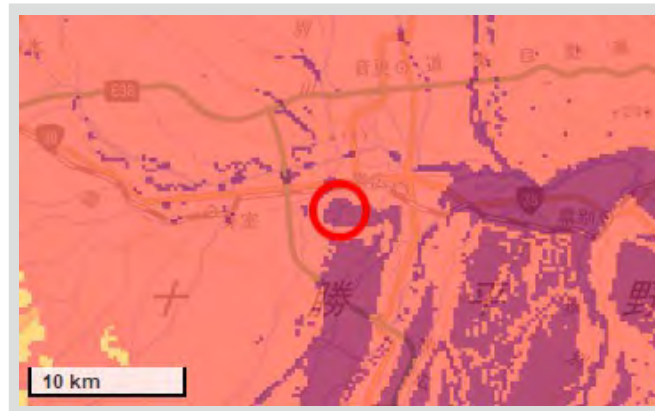
## ▼ 地震の発生確率

30年間に震度6弱以上の地震に見舞われる確率は

26~100 % です。

地震の発生確率とは、文部科学省の特別機関 地震調査研究推進本部により評価されたものです。地震調査研究推進本部では、「同じ場所で同じような地震がほぼ定期的に繰り返す」という仮定のもとに、プレート境界やその付近で起きる地震や活断層で起きる地震についての発生確率値を公表しています。

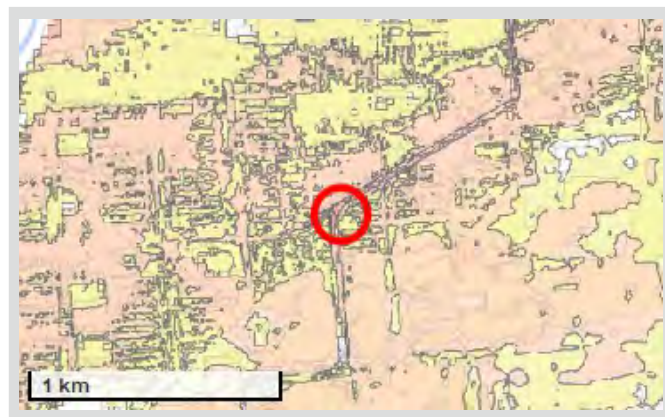
## ▼ 浸水の可能性と浸水深

豪雨などにより河川の氾濫が起きた場合に、浸水が想定される区域と想定される浸水の深さが分かります。

**想定区域** です。

**0.5～3.0m未満** です。

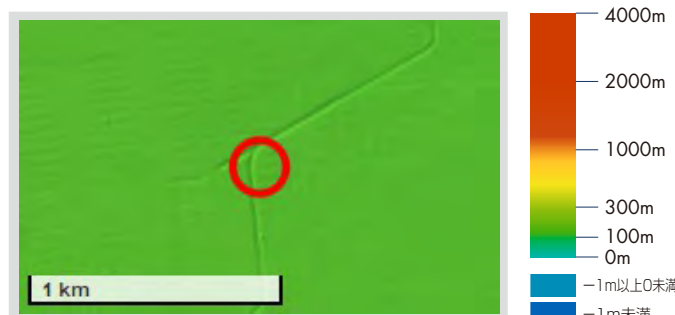
## ▼ 色別標高マップ

近くの標高の高い場所を知ること、  
避難する方向を確認することができます。

**52.6** m です。

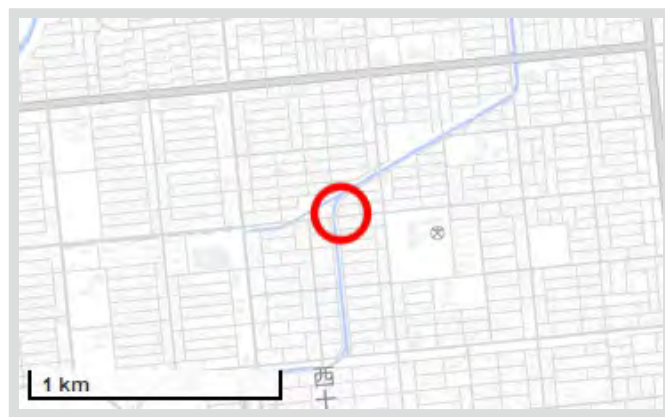
## ▼ 土砂災害の可能性

土砂災害とは、豪雨や地震が原因で、山やがけが崩れたり、土や石が水と混じりあって流れ出る自然災害です。  
※土砂災害危険箇所以外の範囲でも土砂災害が発生する可能性や、想定以上の土砂災害が発生することがあります。
