# 暮らしを守る 土地情報 レポートPro

## LAND INFORMATION REPORT

北海道河東郡音更町大通 20 丁目 付近

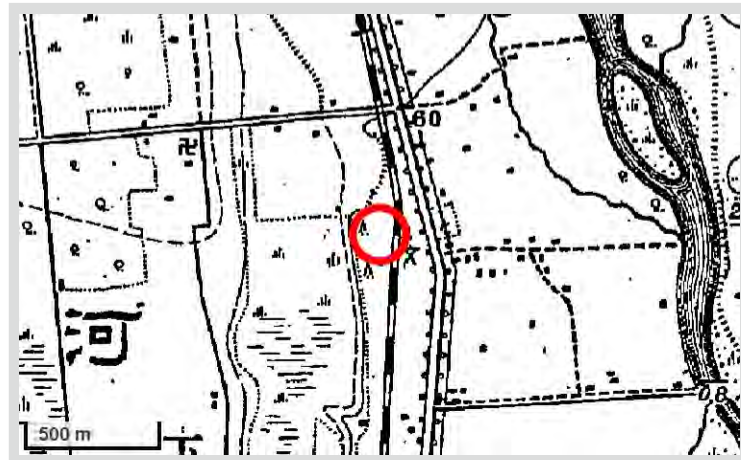
### ▼ 国土地理院 旧版地形図

左の地図は明治後期から昭和後期に作られた古地図です。古くから住宅地だった場所や、古い神社・寺などがある場所は一般的に住宅地盤としてはおおむね安定している場合が多く、過去に沼や池を埋め戻したような場所は不安定な可能性があります。

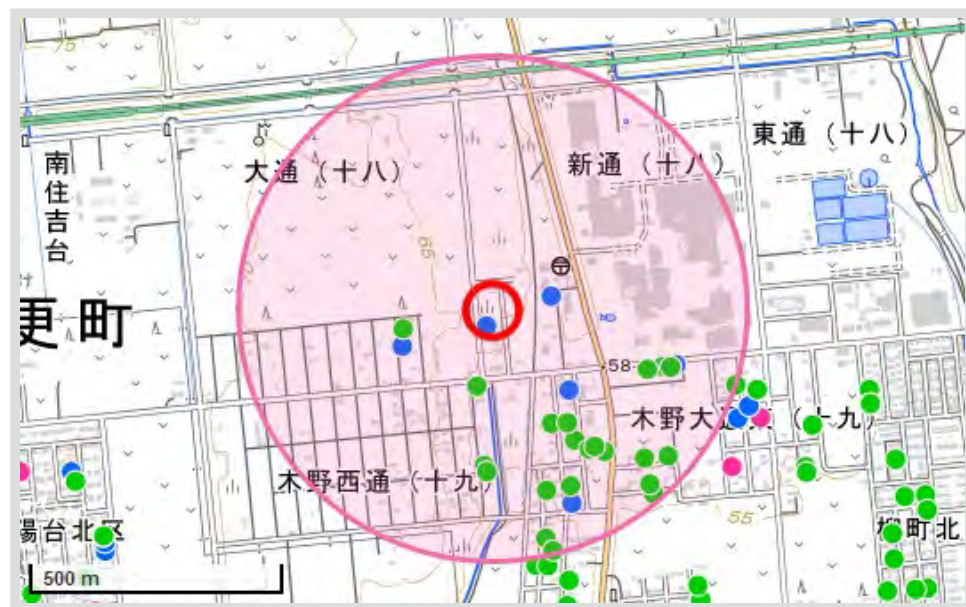
### ▼ ジャパンホームシールド 地耐力マップ

※円半径：500m

ジャパンホームシールドが実施した地盤調査の結果を地耐力ごとに色分けし、表示しています。過去に判定した近隣の地耐力判定結果より、その場所の地盤の傾向が分かります。

当該地は、近隣の調査実績から「ふつうの地盤」判定が多く確認されています。この土地は砂礫質台地に位置しており、比較的良好な地盤特性をもつ地形であることや「やや強い地盤」以上の判定も出ていることから、おおむね安定した地盤と推定されます。ただし、重たい建物を建設する場合や、造成等により地盤が乱されている場合には注意が必要です。

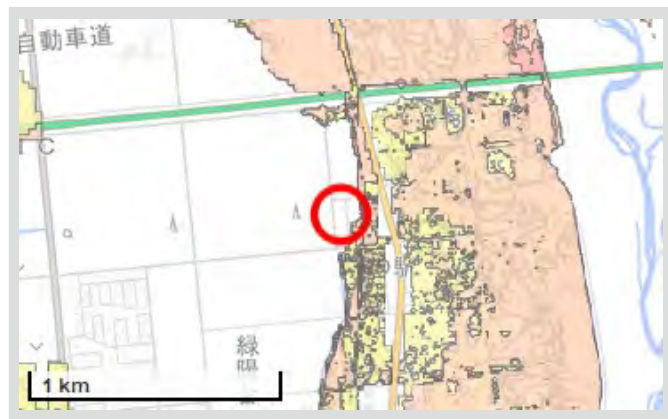
## ▼ 浸水の可能性と浸水深

豪雨などにより河川の氾濫が起きた場合に、浸水が想定される区域と想定される浸水の深さが分かります。

当該地は

**浸水想定区域外** です。

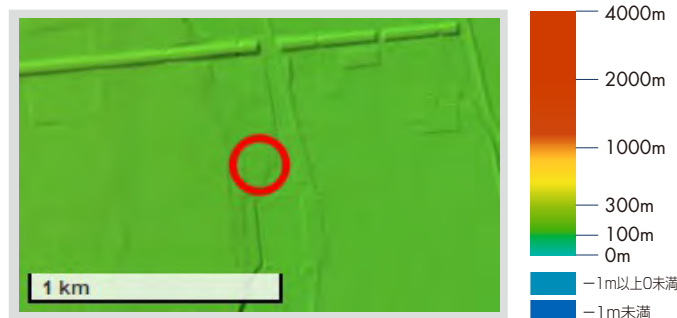
## ▼ 色別標高マップ

近くの標高の高い場所を知ること、  
避難する方向を確認することができます。

当該地の標高・海拔は

**60.2** m です。

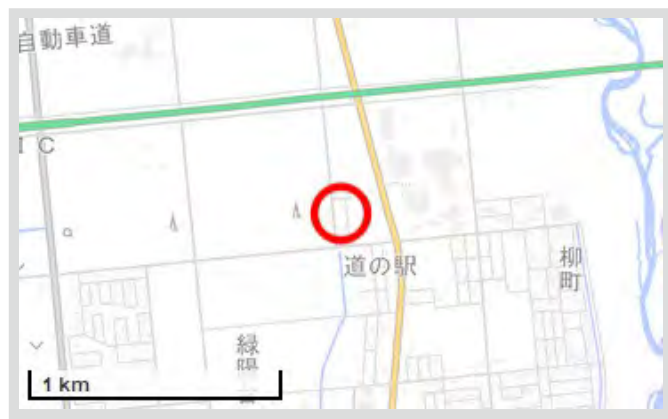
## ▼ 土砂災害の可能性

土砂災害とは、豪雨や地震が原因で、山やがけが崩れたり、土や石が水と混じりあって流れ出る自然災害です。

※土砂災害危険箇所以外の範囲でも土砂災害が発生する可能性や、想定以上の土砂災害が発生することがあります。
