# 土地の成り立ち

LAND INFORMATION REPORT

# 地盤に関する情報

北海道帯広市西 1 3 条南 1 4 丁目

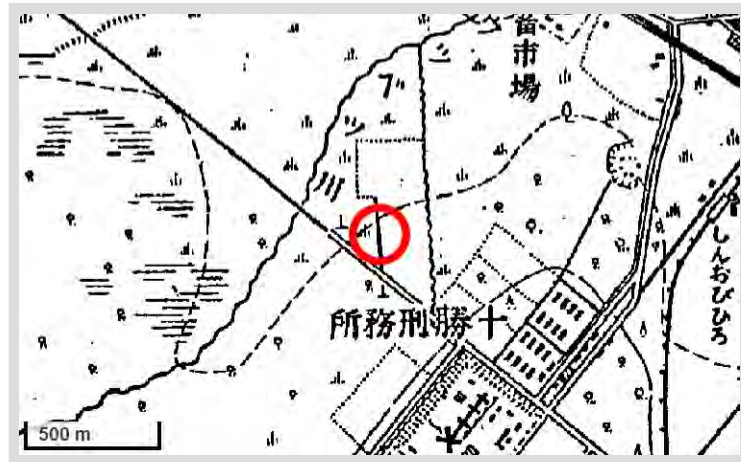
### ▼ 国土地理院 旧版地形図

左の地図は明治後期から昭和後期に作られた古地図です。古くから住宅地だった場所や、古い神社・寺などがある場所は一般的に住宅地盤としてはおおむね安定している場合が多く、過去に沼や池を埋め戻したような場所は不安定な可能性があります。

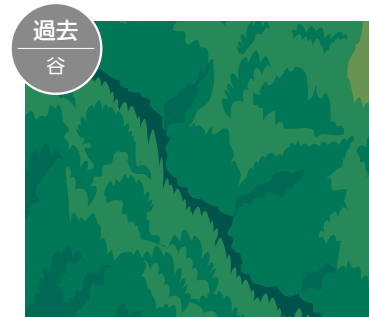
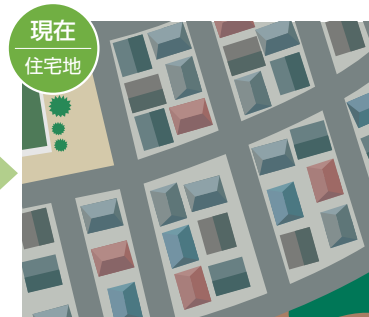
過去に谷だった場所が平坦に造成されている土地は、造成時に谷を大きく埋めている可能性があります。大規模な盛土による、地盤沈下などの危険性があります。

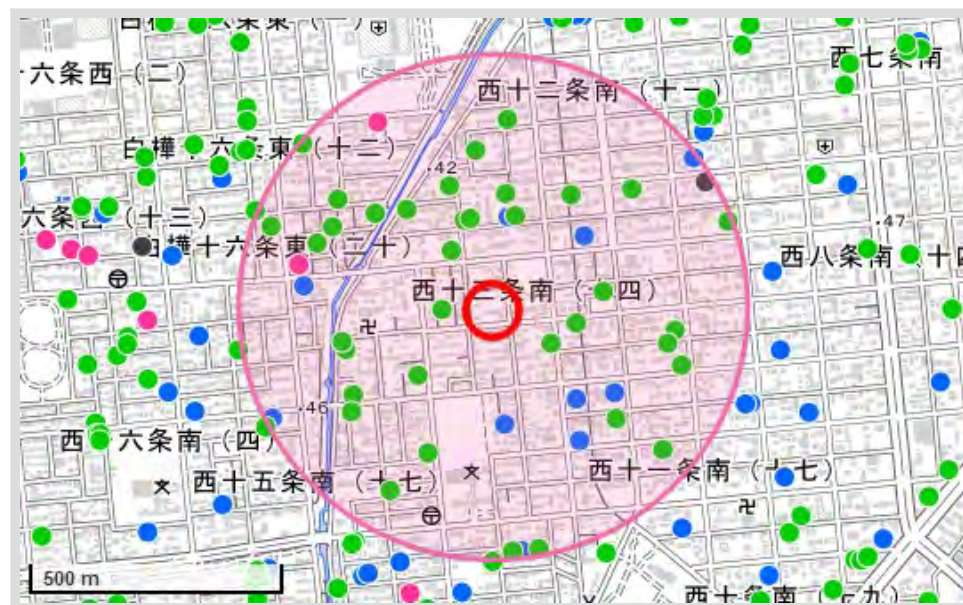
### ▼ ジャパンホームシールド 地耐力マップ

※円半径：500m

ジャパンホームシールドが実施した地盤調査の結果を地耐力ごとに色分けし、表示しています。過去に判定した近隣の地耐力判定結果より、その場所の地盤の傾向が分かります。

当該地は、近隣の調査実績から「ふつうの地盤」判定が多く確認されています。この土地は砂礫質台地に位置しており、比較的良好な地盤特性をもつ地形であることや「やや強い地盤」以上の判定も出ていることから、おおむね安定した地盤と推定されます。ただし、重たい建物を建設する場合や、造成等により地盤が乱されている場合には注意が必要です。

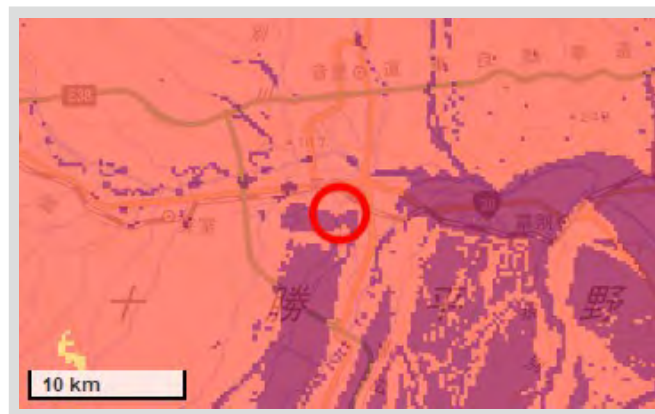
震度6弱

30年間に震度6弱以上の地震に見舞われる確率は

26~100 % です。

地震の発生確率とは、文部科学省の特別機関 地震調査研究推進本部により評価されたものです。地震調査研究推進本部では、「同じ場所で同じような地震がほぼ定期的に繰り返す」という仮定のもとに、プレート境界やその付近で起きる地震や活断層で起きる地震についての発生確率値を公表しています。

地震発生確率値は、過去の地震活動記録を統計的に処理し、「今後ある一定期間内に地震が発生する可能性」を確率で表現したもので、確率の目安は右表のようになります。

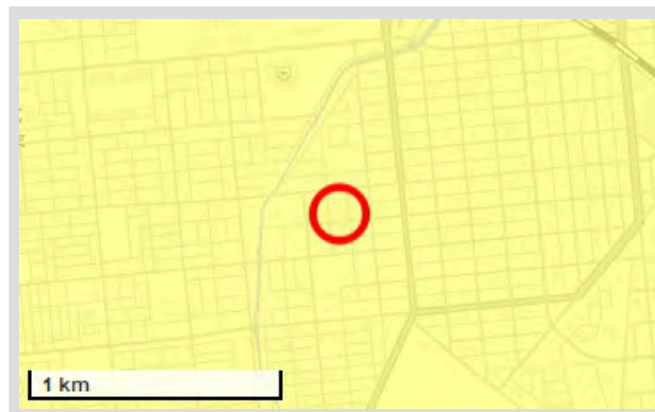
## ▼ 地震時の揺れやすさ

当該地は

やや揺れにくい 地盤です。

地震が発生したときに、地盤状況によって、大きく揺れる場所と、そこまで大きく揺れない場所があります。揺れは、震源地に近いほど大きくなるだけでなく、地盤が軟らかいほど大きくなります。その土地の地形から地震の揺れが増幅しやすい場所か、しにくい場所かを判断し、揺れやすさとして評価しています。「揺れにくい」という結果が得られたということは、その場所の地盤が硬く、地震の揺れを伝えにくい(増幅しにくい)地盤といえます。

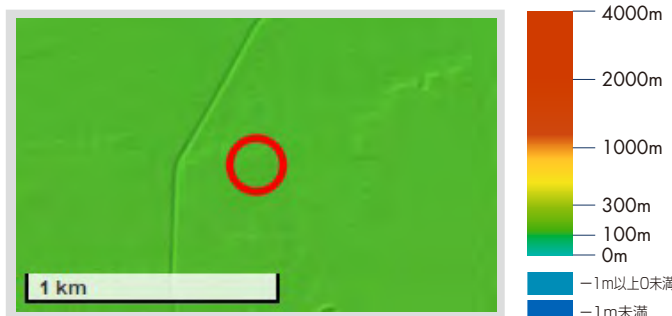
## ▼ 色別標高マップ

近くの標高の高い場所を知ること  
避難する方向を確認することができます。

当該地の標高・海拔は

**45.5** m です。

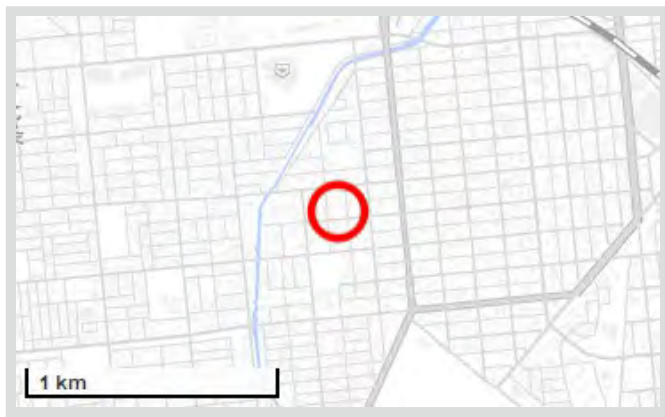
## ▼ 土砂災害の可能性

土砂災害とは、豪雨や地震が原因で、山やがけが崩れたり、土や石が水と混じりあって流れ出る自然災害です。

※土砂災害危険箇所以外の範囲でも土砂災害が発生する可能性や、想定以上の土砂災害が発生することがあります。
