# 暮らしを守る 土地情報 レポートPro

## LAND INFORMATION REPORT

北海道河東郡音更町柳町南区 付近

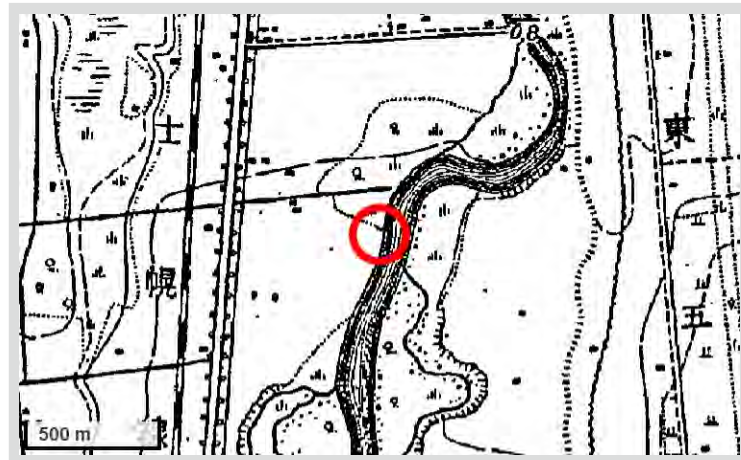
## ▼ 国土地理院 旧版地形図

左の地図は明治後期から昭和後期に作られた古地図です。古くから住宅地だった場所や、古い神社・寺などがある場所は一般的に住宅地盤としてはおおむね安定している場合が多く、過去に沼や池を埋め戻したような場所は不安定な可能性があります。

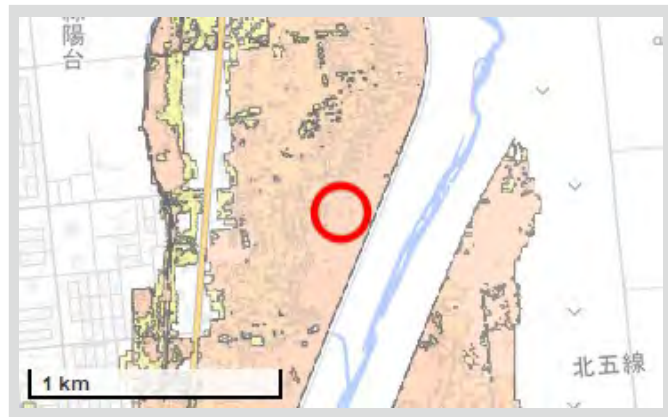
## ▼ 浸水の可能性と浸水深

豪雨などにより河川の氾濫が起きた場合に、浸水が想定される区域と想定される浸水の深さが分かります。

当該地は

**想定区域**

です。

浸水した場合の深さは

**0.5～3.0m未満**

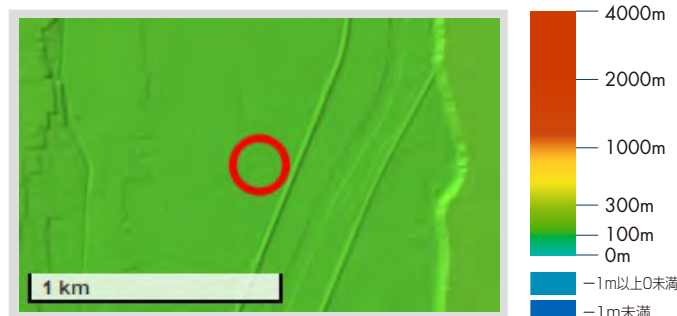
## ▼ 色別標高マップ

近くの標高の高い場所を知ること、  
避難する方向を確認することができます。

当該地の標高・海拔は

**48.6** mです。

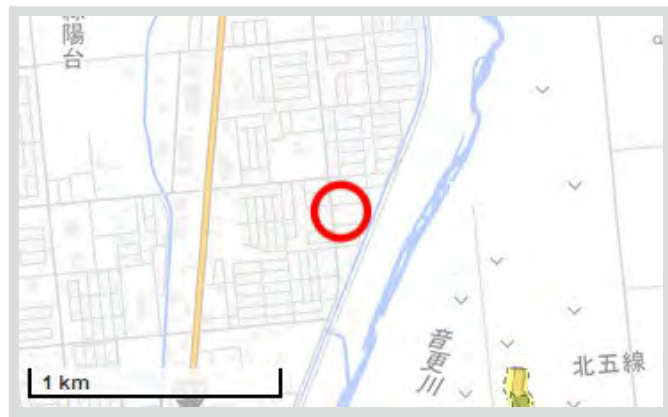
## ▼ 土砂災害の可能性

土砂災害とは、豪雨や地震が原因で、山やがけが崩れたり、土や石が水と混じりあって流れ出る自然災害です。

※土砂災害危険箇所以外の範囲でも土砂災害が発生する可能性や、想定以上の土砂災害が発生することがあります。
