# 暮らしを守る 土地情報 レポートPro

## LAND INFORMATION REPORT

北海道帯広市西15条南13丁目付近

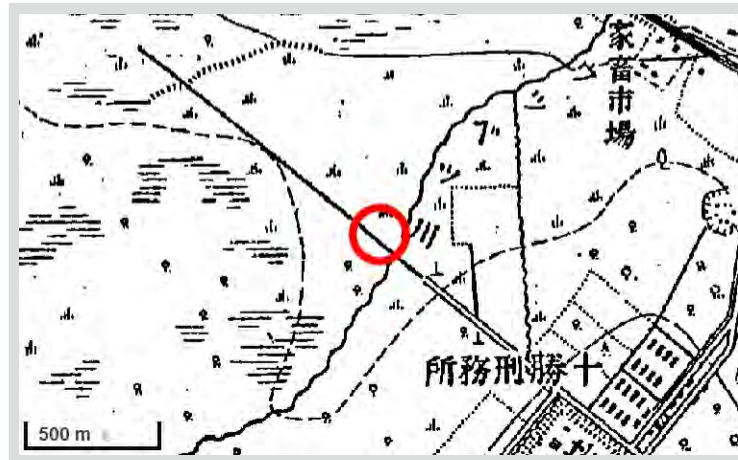
### ▼ 国土地理院 旧版地形図

左の地図は明治後期から昭和後期に作られた古地図です。古くから住宅地だった場所や、古い神社・寺などがある場所は一般的に住宅地盤としてはおおむね安定している場合が多く、過去に沼や池を埋め戻したような場所は不安定な可能性があります。

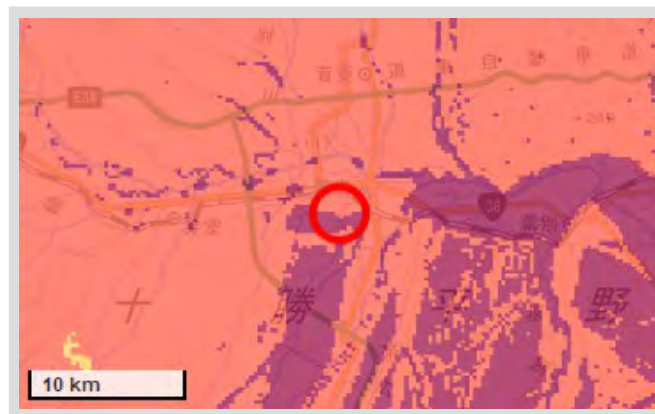
震度6弱

30年間に震度6弱以上の地震に見舞われる確率は

6~26 % です。

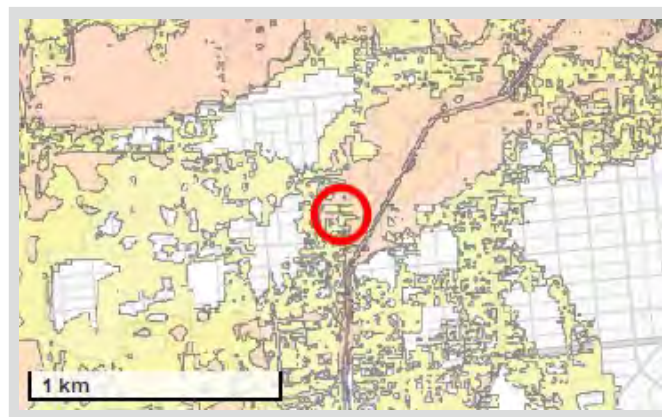
## ▼ 浸水の可能性と浸水深

豪雨などにより河川の氾濫が起きた場合に、浸水が想定される区域と想定される浸水の深さが分かります。

当該地は

**想定区域**

です。

浸水した場合の深さは

**0.5～3.0m未満**

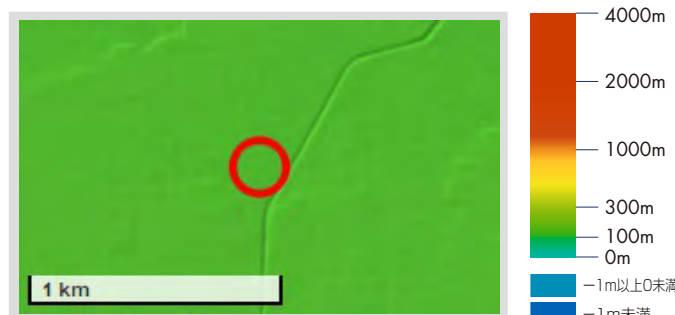
## ▼ 色別標高マップ

近くの標高の高い場所を知ることで、避難する方向を確認することができます。

当該地の標高・海拔は

**43.4**

mです。

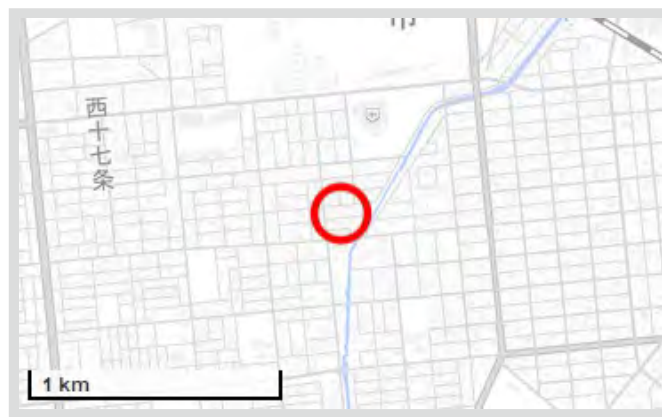
## ▼ 土砂災害の可能性

土砂災害とは、豪雨や地震が原因で、山やがけが崩れたり、土や石が水と混じりあって流れ出る自然災害です。
