# 暮らしを守る 土地情報 レポートPro

## LAND INFORMATION REPORT

北海道上川郡清水町北2条3丁目 付近

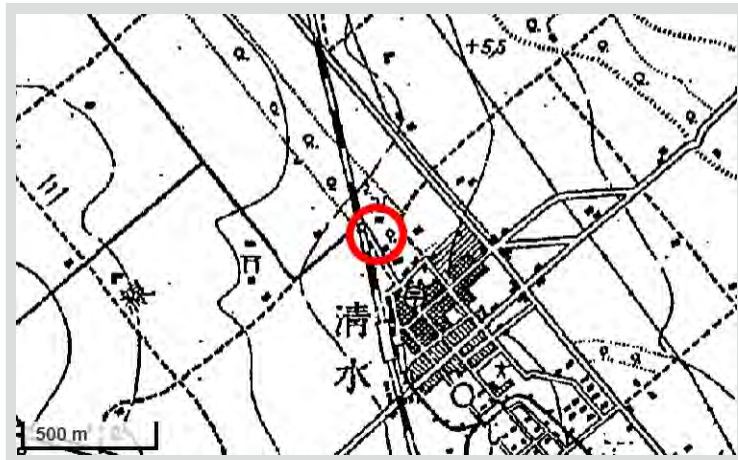
### ▼ 国土地理院 旧版地形図

左の地図は明治後期から昭和後期に作られた古地図です。古くから住宅地だった場所や、古い神社・寺などがある場所は一般的に住宅地盤としてはおおむね安定している場合が多く、過去に沼や池を埋め戻したような場所は不安定な可能性があります。

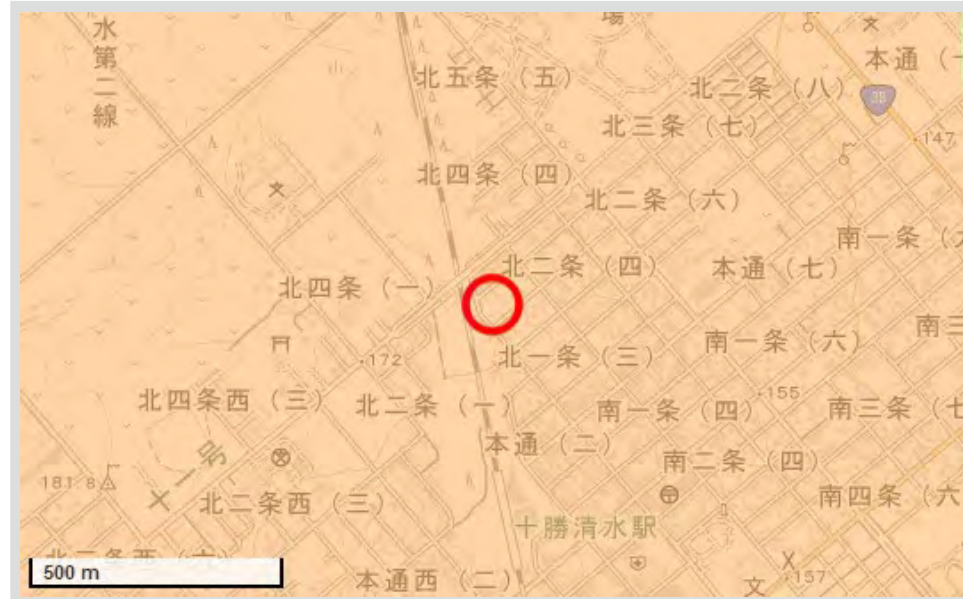
### ▼ 土地条件図または微地形区分図

当該地の地形区分は **ローム台地** です。

当該地は、近隣の調査実績から「ふつうの地盤」判定が多く確認されています。この土地はローム台地に位置しており、比較的良好な地盤特性をもつ地形であることや「やや強い地盤」以上の判定も出ていることから、おおむね安定した地盤と推定されます。ただし、重たい建物を建設する場合や、造成等により地盤が乱されている場合には注意が必要です。

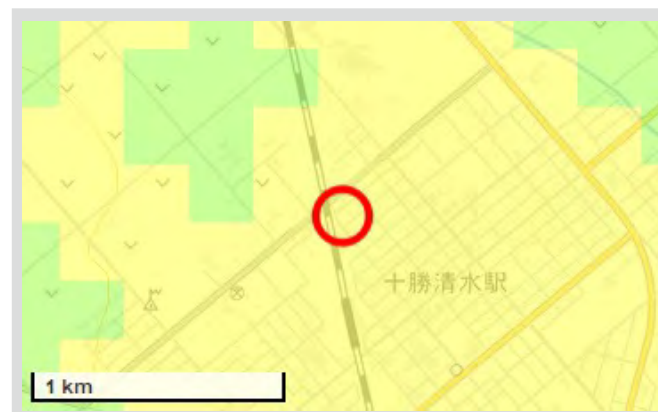
## ▼ 地震時の揺れやすさ

当該地は

やや揺れにくい 地盤です。

地震が発生したときに、地盤状況によって、大きく揺れる場所と、そこまで大きく揺れない場所があります。揺れは、震源地に近いほど大きくなるだけでなく、地盤が軟らかいほど大きくなります。その土地の地形から地震の揺れが増幅しやすい場所か、しにくい場所かを判断し、揺れやすさとして評価しています。「揺れにくい」という結果が得られたということは、その場所の地盤が硬く、地震の揺れを伝えにくい(増幅しにくい)地盤といえます。

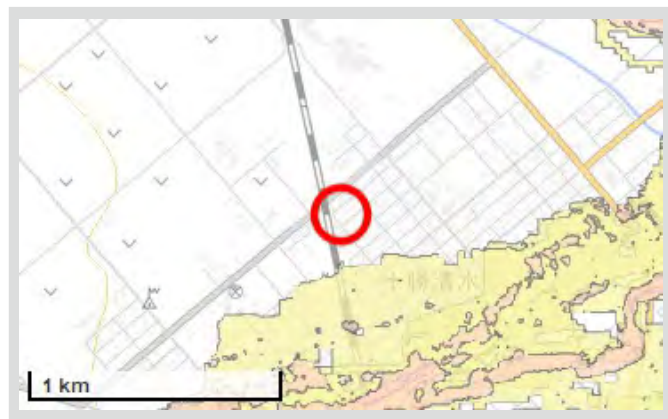
## ▼ 浸水の可能性と浸水深

豪雨などにより河川の氾濫が起きた場合に、浸水が想定される区域と想定される浸水の深さが分かります。

当該地は

**浸水想定区域外** です。

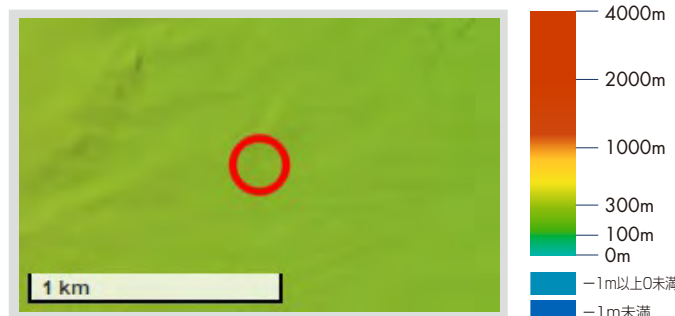
## ▼ 色別標高マップ

近くの標高の高い場所を知ること  
避難する方向を確認することができます。

当該地の標高・海拔は

**165.0** m です。

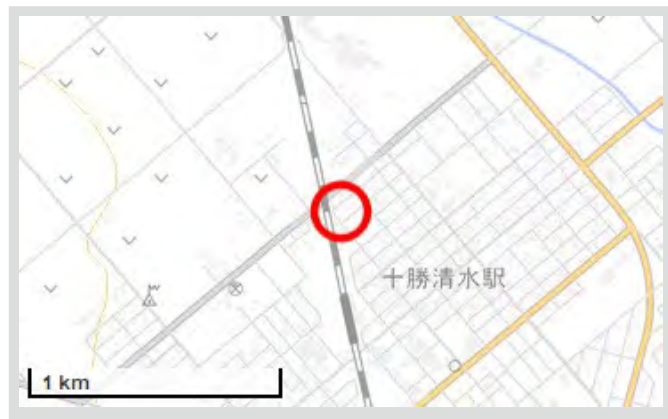
## ▼ 土砂災害の可能性

土砂災害とは、豪雨や地震が原因で、山やがけが崩れたり、土や石が水と混じりあって流れ出る自然災害です。

※土砂災害危険箇所以外の範囲でも土砂災害が発生する可能性や、想定以上の土砂災害が発生することがあります。
