# 暮らしを守る 土地情報 レポートPro

## LAND INFORMATION REPORT

北海道帯広市西5条南34丁目 付近

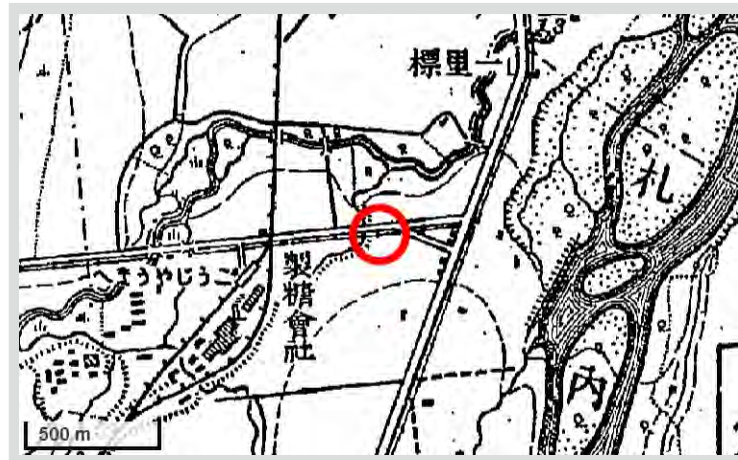
### ▼ 国土地理院 旧版地形図

左の地図は明治後期から昭和後期に作られた古地図です。古くから住宅地だった場所や、古い神社・寺などがある場所は一般的に住宅地盤としてはおおむね安定している場合が多く、過去に沼や池を埋め戻したような場所は不安定な可能性があります。

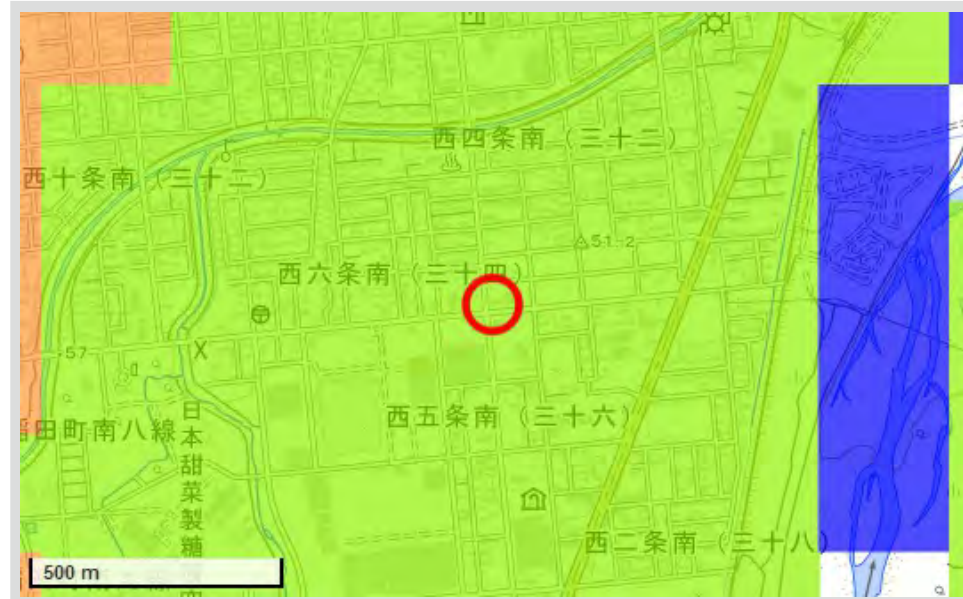
### ▼ 土地条件図または微地形区分図

当該地の地形区分は **扇状地** です。

当該地は、近隣の調査実績から「ふつうの地盤」判定が多く確認されています。この土地は扇状地に位置しており、比較的良好な地盤特性をもつ地形であることや「やや強い地盤」以上の判定も出ていることから、おおむね安定した地盤と推定されます。ただし、重たい建物を建設する場合や、造成等により地盤が乱されている場合には注意が必要です。

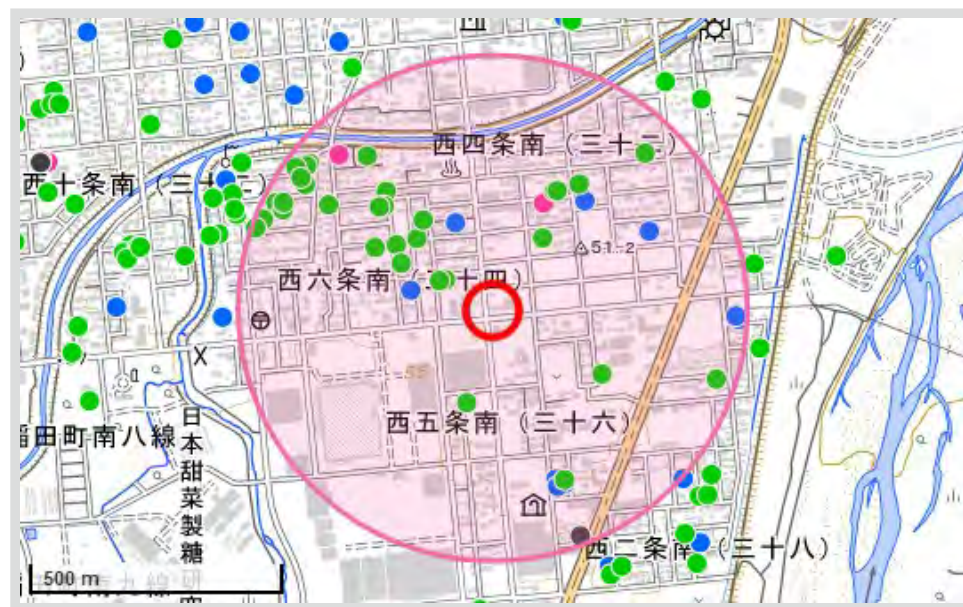
### ▼ ジャパンホームシールド 地耐力マップ

※円半径：500m

ジャパンホームシールドが実施した地盤調査の結果を地耐力ごとに色分けし、表示しています。過去に判定した近隣の地耐力判定結果より、その場所の地盤の傾向が分かります。

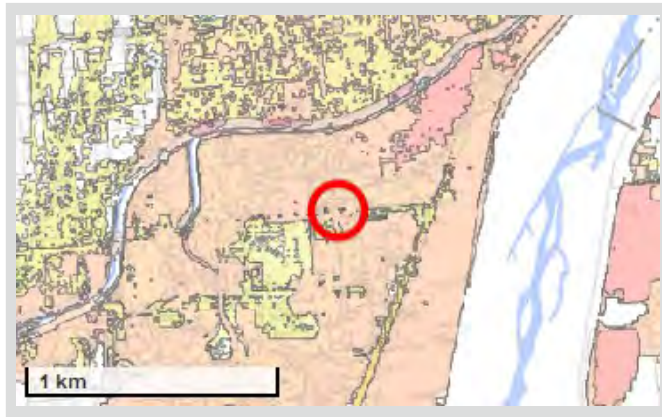
## ▼ 浸水の可能性と浸水深

豪雨などにより河川の氾濫が起きた場合に、浸水が想定される区域と想定される浸水の深さが分かります。

当該地は

**想定区域**

です。

浸水した場合の深さは

**0.5～3.0m未満**

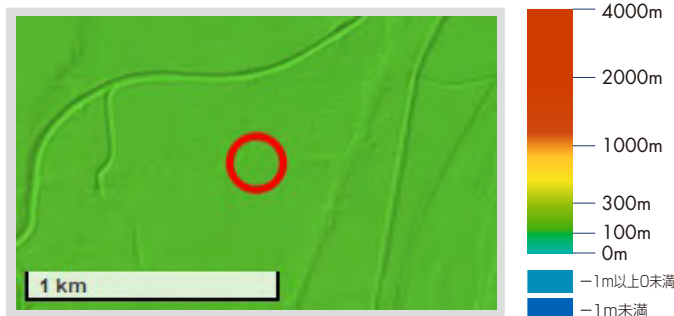
## ▼ 色別標高マップ

近くの標高の高い場所を知ること  
で、避難する方向を確認することができます。

当該地の標高・海拔は

**53.2**

mです。

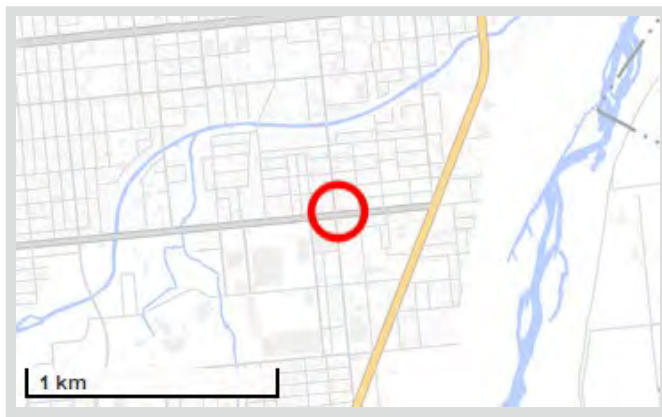
## ▼ 土砂災害の可能性

土砂災害とは、豪雨や地震が原因で、山やがけが崩れたり、土や石が水と混じりあって流れ出る自然災害です。
