# 暮らしを守る 土地情報 レポートPro

## LAND INFORMATION REPORT

北海道帯広市東5条南22丁目 付近

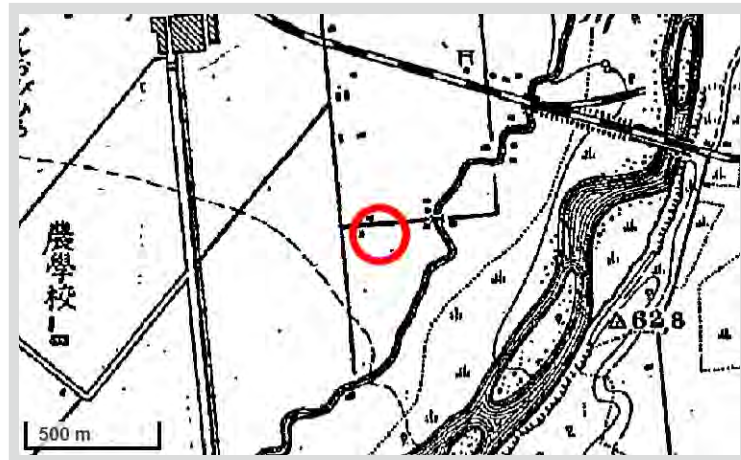
### ▼ 国土地理院 旧版地形図

左の地図は明治後期から昭和後期に作られた古地図です。古くから住宅地だった場所や、古い神社・寺などがある場所は一般的に住宅地盤としてはおおむね安定している場合が多く、過去に沼や池を埋め戻したような場所は不安定な可能性があります。

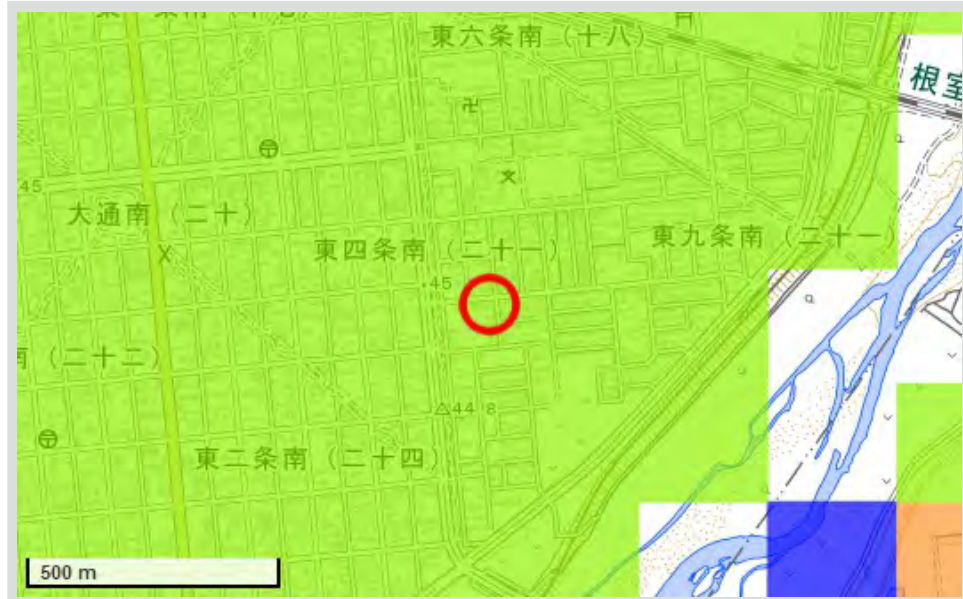
### 土地条件図または微地形区分図

当該地の地形区分は **扇状地** です。

当該地は、近隣の調査実績から「ふつうの地盤」判定が多く確認されています。この土地は扇状地に位置しており、比較的良好な地盤特性をもつ地形であることや「やや強い地盤」以上の判定も出ていることから、おおむね安定した地盤と推定されます。ただし、重たい建物を建設する場合や、造成等により地盤が乱されている場合には注意が必要です。

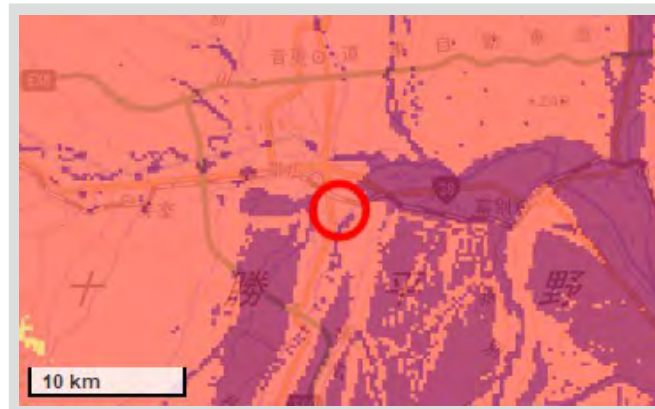
震度6弱

30年間に震度6弱以上の地震に見舞われる確率は

6~26 % です。

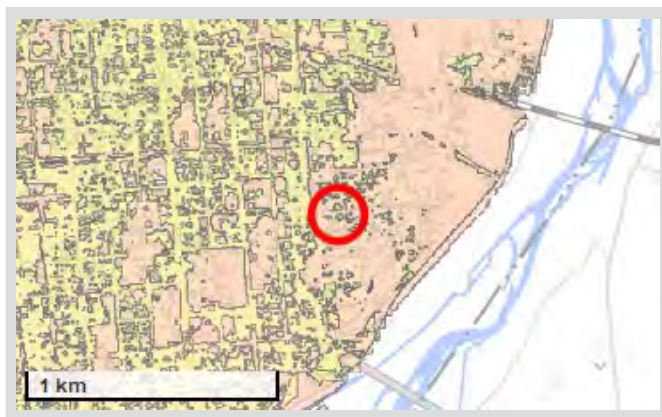
## ▼ 浸水の可能性と浸水深

豪雨などにより河川の氾濫が起きた場合に、浸水が想定される区域と想定される浸水の深さが分かります。

当該地は

**想定区域** です。

浸水した場合の深さは

**0.5～3.0m未満** です。

浸水の高さは右図に示したように、一般的に0.5mでおおよそ床下までの浸水、3.0mで2階の床、5.0mで2階の軒先の高さになります。0.5mは大人の膝くらいの高さで、歩いて避難が難しくなります。昨今のゲリラ豪雨や、これまでにない大雨などで多くの浸水被害が発生しているため、大雨時には十分な注意が必要です。

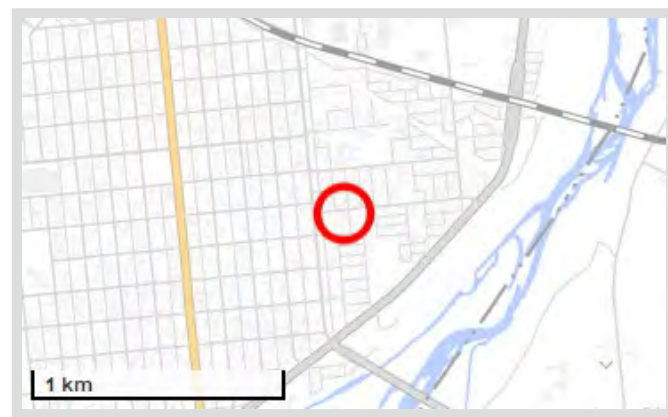
## ▼ 土砂災害の可能性

土砂災害とは、豪雨や地震が原因で、山やがけが崩れたり、土や石が水と混じりあって流れ出る自然災害です。
