# 暮らしを守る 土地情報 レポートPro

## LAND INFORMATION REPORT

北海道広尾郡広尾町並木通東3丁目 付近

株式会社ちえん

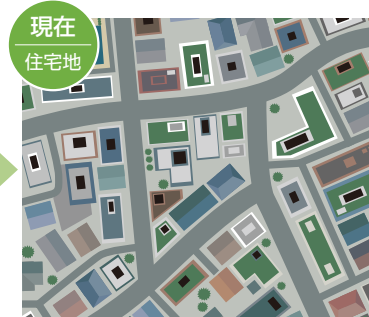
古くからの住宅地に位置する土地は、長年、建物の重さがかかっていたことなどにより、戸建住宅を支える地盤としてはおおむね安定している場合が多いといえます。

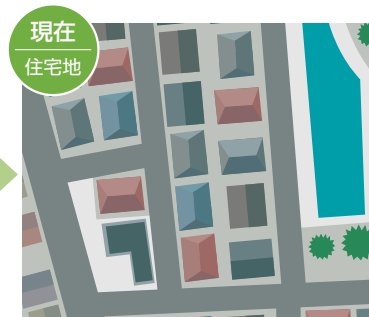
過去に池や沼だった場所を埋めた土地は、腐植土などの圧縮性の高い土が堆積していたり、新しい盛土が安定していないなどの理由で、地盤沈下などの危険性があります。

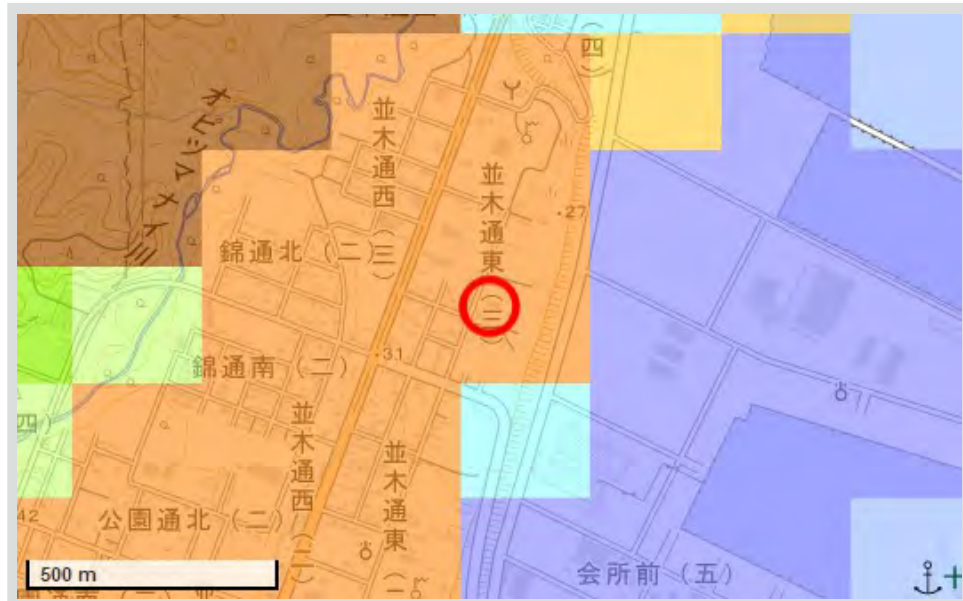
### 土地条件図または微地形区分図

当該地の地形区分は **砂礫質台地** です。

当該地は、近隣の調査実績から「ふつうの地盤」判定が多く確認されています。この土地は砂礫質台地に位置しており、比較的良好な地盤特性をもつ地形であることや「やや強い地盤」以上の判定も出ていることから、おおむね安定した地盤と推定されます。ただし、重たい建物を建設する場合や、造成等により地盤が乱されている場合には注意が必要です。

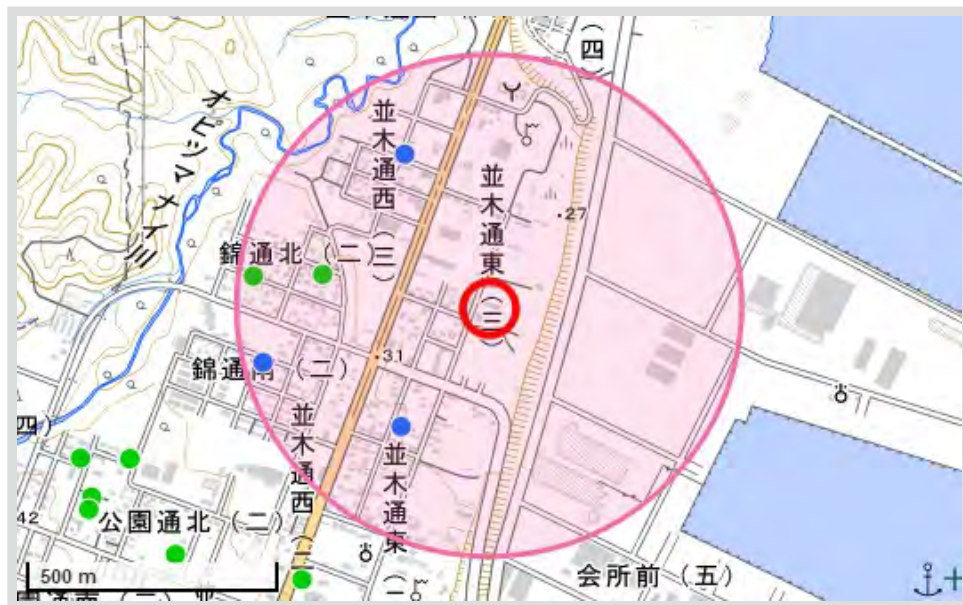
### ジャパンホームシールド 地耐力マップ

ジャパンホームシールドが実施した地盤調査の結果を地耐力ごとに色分けし、表示しています。過去に判定した近隣の地耐力判定結果より、その場所の地盤の傾向が分かります。

■地耐力  
●強い地盤 ●やや強い地盤 ●ふつうの地盤 ●弱い地盤

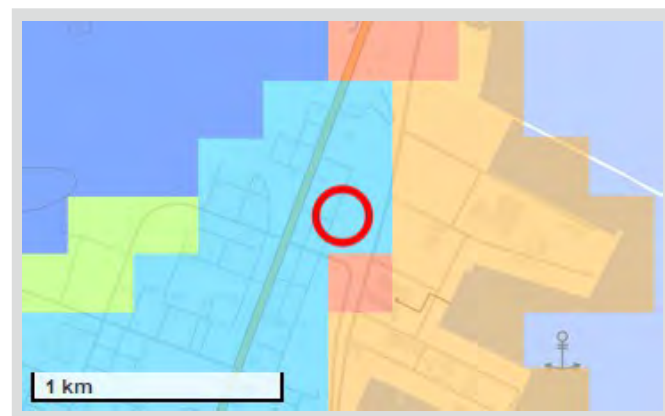
## ▼ 地震時の揺れやすさ

当該地は

揺れにくい 地盤です。

地震が発生したときに、地盤状況によって、大きく揺れる場所と、そこまで大きく揺れない場所があります。揺れは、震源地に近いほど大きくなるだけでなく、地盤が軟らかいほど大きくなります。その土地の地形から地震の揺れが増幅しやすい場所か、しにくい場所かを判断し、揺れやすさとして評価しています。「揺れにくい」という結果が得られたということは、その場所の地盤が硬く、地震の揺れを伝えにくい(増幅しにくい)地盤といえます。

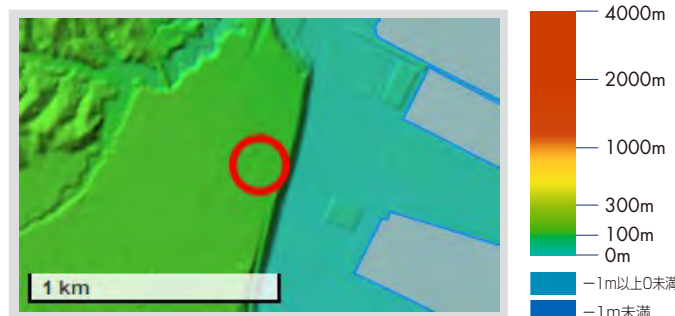
## ▼ 色別標高マップ

近くの標高の高い場所を知ること  
避難する方向を確認することができます。

当該地の標高・海拔は

**27.9** mです。
