# 暮らしを守る 土地情報 レポート Pro

## LAND INFORMATION REPORT

北海道河東郡音更町柳町北区 付近

株式会社ちえん

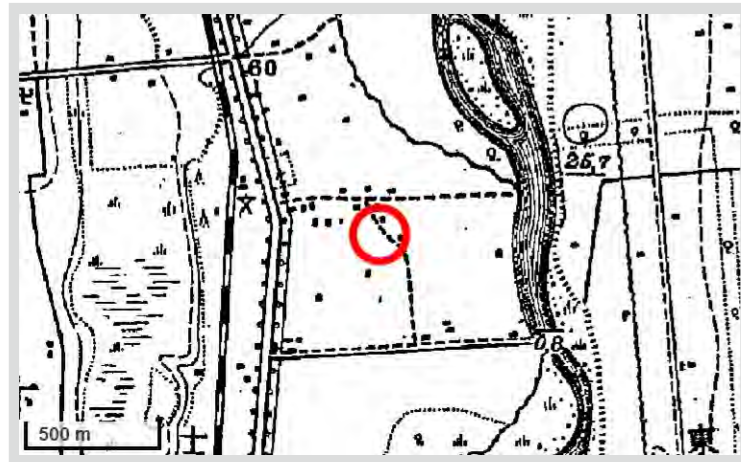
### ▼ 国土地理院 旧版地形図

左の地図は明治後期から昭和後期に作られた古地図です。古くから住宅地だった場所や、古い神社・寺などがある場所は一般的に住宅地盤としてはおおむね安定している場合が多く、過去に沼や池を埋め戻したような場所は不安定な可能性があります。

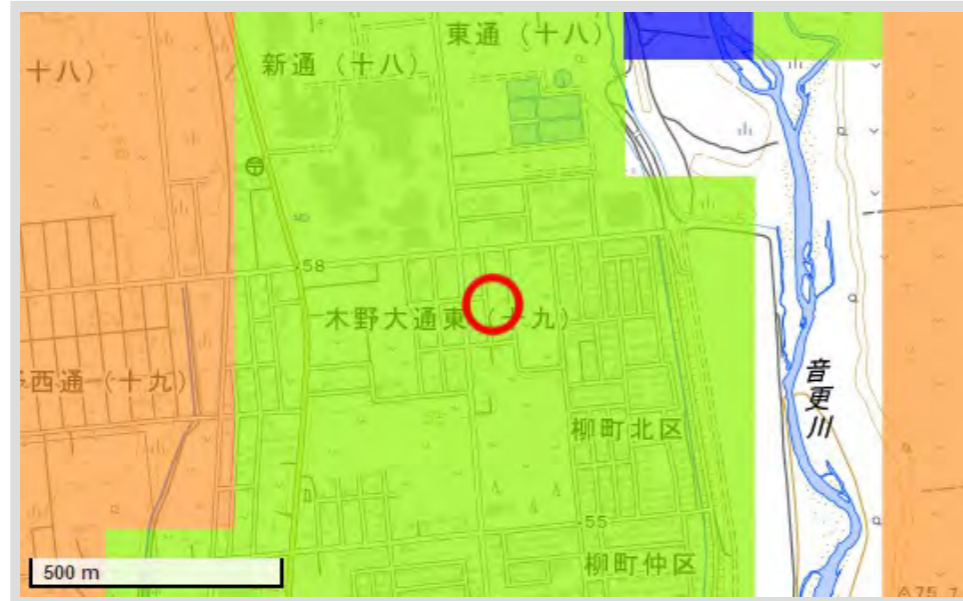
### ▼ 土地条件図または微地形区分図

当該地の地形区分は **扇状地** です。

扇状地とは、河川が山から平野へ出るときに、勾配が急激に緩くなる場所にてできる半円錐状の地形をいいます。山から土石流などで運ばれた砂や砂礫を主体としており、おおむね安定した地盤といえます。

当該地は、近隣の調査実績から「ふつうの地盤」判定が多く確認されています。この土地は扇状地に位置しており、比較的良好な地盤特性をもつ地形であることや「やや強い地盤」以上の判定も出ていることから、おおむね安定した地盤と推定されます。ただし、重たい建物を建設する場合や、造成等により地盤が乱されている場合には注意が必要です。

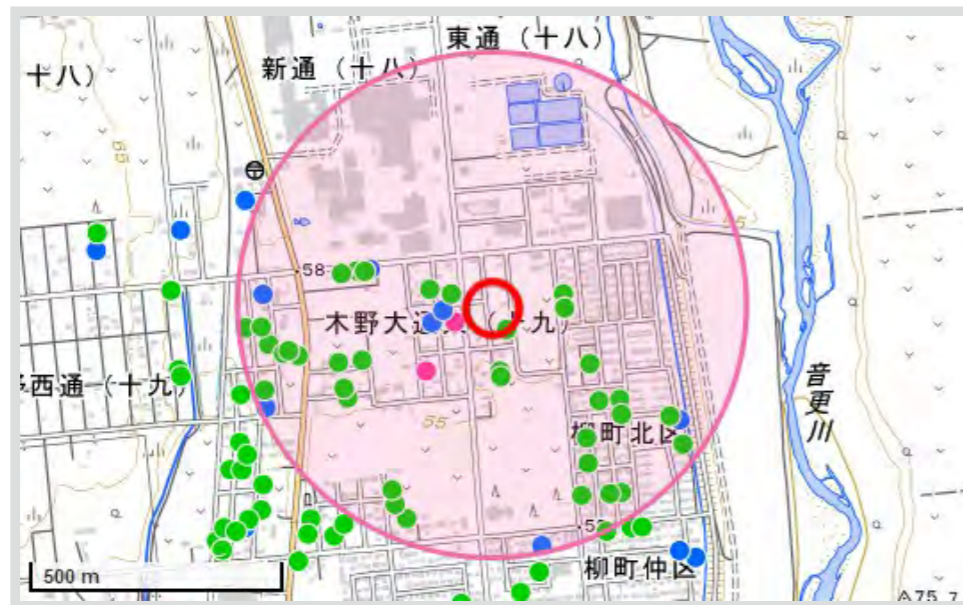
### ▼ ジャパンホームシールド 地耐力マップ

※円半径：500m

ジャパンホームシールドが実施した地盤調査の結果を地耐力ごとに色分けし、表示しています。過去に判定した近隣の地耐力判定結果より、その場所の地盤の傾向が分かります。

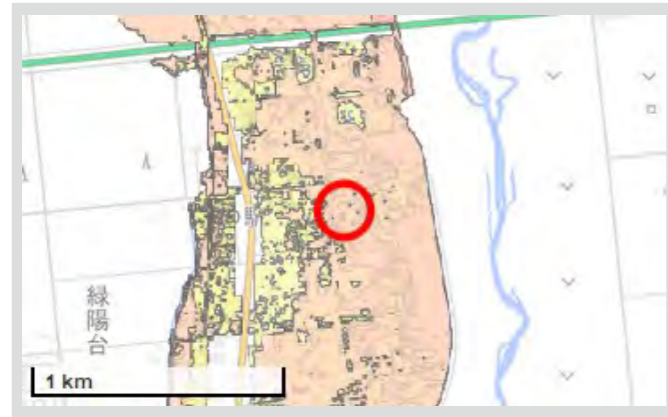
## ▼ 浸水の可能性と浸水深

豪雨などにより河川の氾濫が起きた場合に、浸水が想定される区域と想定される浸水の深さが分かります。

当該地は

**想定区域** です。

浸水した場合の深さは

**0.5～3.0m未満** です。

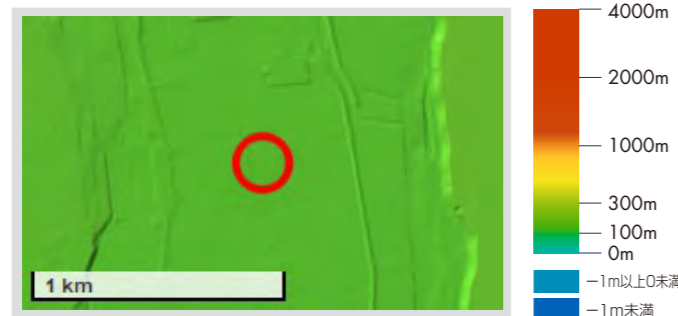
## ▼ 色別標高マップ

近くの標高の高い場所を知ることで、  
避難する方向を確認することができます。

当該地の標高・海拔は

**54.9** m です。

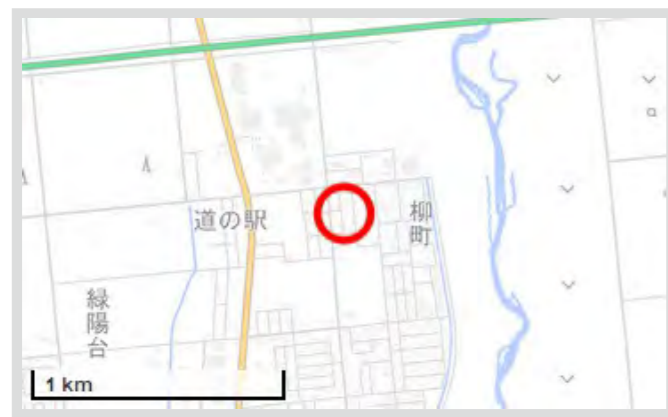
## ▼ 土砂災害の可能性

土砂災害とは、豪雨や地震が原因で、山やがけが崩れたり、土や石が水と混じりあって流れ出る自然災害です。
