# 暮らしを守る 土地情報 レポートPro

## LAND INFORMATION REPORT

北海道帯広市西 1 1 条北 7 丁目 付近

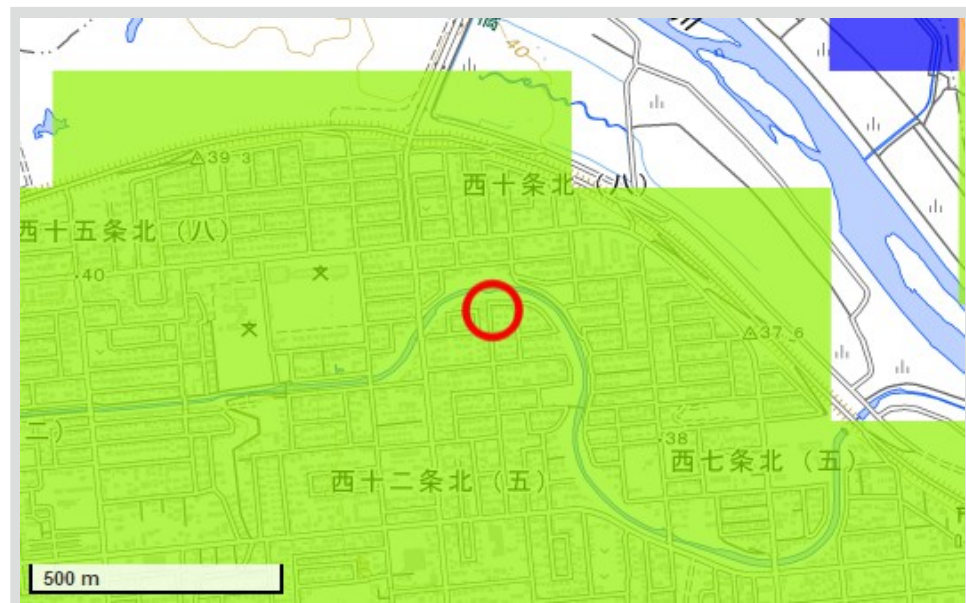
### ▼ 土地条件図または微地形区分図

当該地の地形区分は **扇状地** です。

扇状地とは、河川が山から平野へ出るときに、勾配が急激に緩くなる場所にできる半円錐状の地形をいいます。  
山から土石流などで運ばれた砂や砂礫を主体としており、おおむね安定した地盤といえます。

当該地は、近隣の調査実績から「ふつうの地盤」判定が多く確認されています。この土地は扇状地に位置しており、比較的良好な地盤特性をもつ地形であることや「やや強い地盤」以上の判定も出ていることから、おおむね安定した地盤と推定されます。ただし、重たい建物を建設する場合や、造成等により地盤が乱されている場合には注意が必要です。

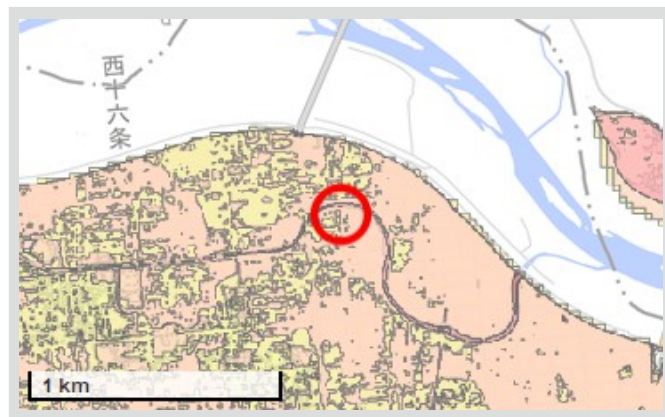
## ▼ 浸水の可能性と浸水深

豪雨などにより河川の氾濫が起きた場合に、浸水が想定される区域と想定される浸水の深さが分かります。

当該地は

**想定区域** です。

浸水した場合の深さは

**3.0～5.0m未満** です。

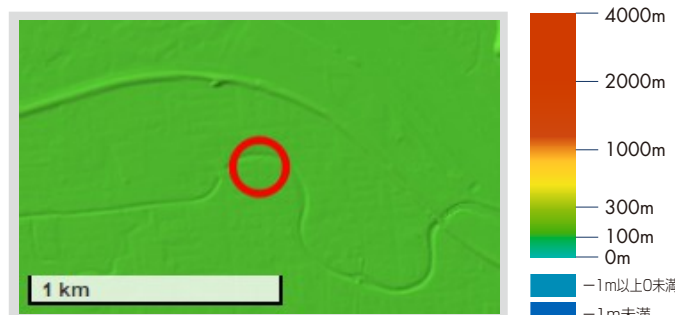
## ▼ 色別標高マップ

近くの標高の高い場所を知ること  
で、避難する方向を確認することができます。

当該地の標高・海拔は

**38.2** m です。

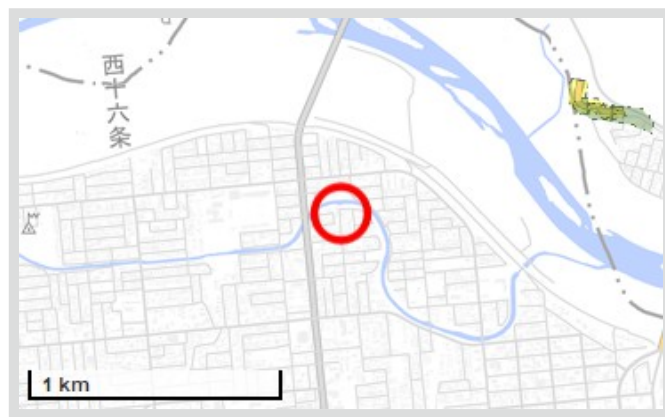
## ▼ 土砂災害の可能性

土砂災害とは、豪雨や地震が原因で、山やがけが崩れたり、土や石が水と混じりあって流れ出る自然災害です。

※土砂災害危険箇所以外の範囲でも土砂災害が発生する可能性や、想定以上の土砂災害が発生することがあります。
