暮らしを守る 土地情報 レポート Pro

LAND INFORMATION REPORT

北海道河東郡音更町木野西通8丁目 付近

株式会社ちえん

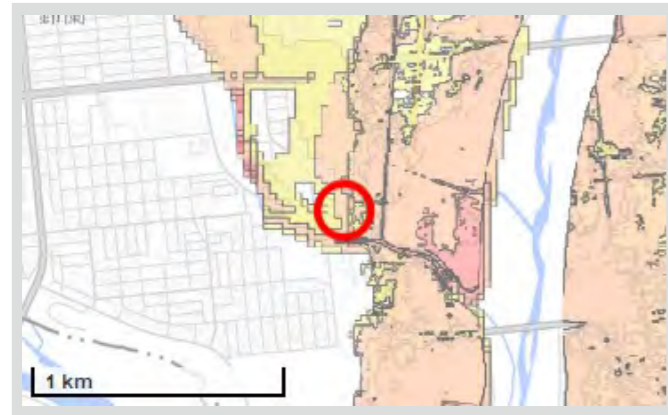
▼ 浸水の可能性と浸水深

豪雨などにより河川の氾濫が起きた場合に、浸水が想定される区域と想定される浸水の深さが分かります。

想定区域 です。

0.5～3.0m未満 です。

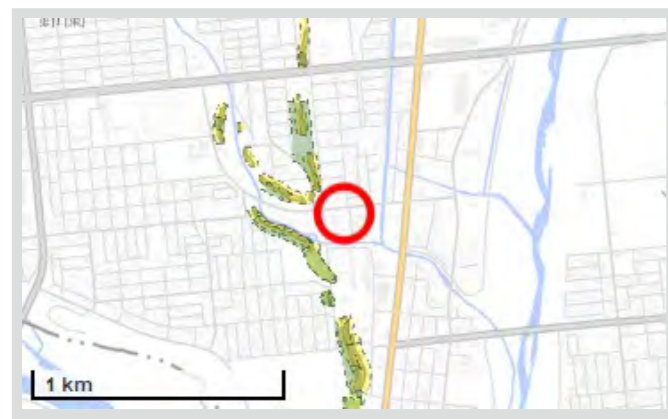
▼ 土砂災害の可能性

土砂災害とは、豪雨や地震が原因で、山やがけが崩れたり、土や石が水と混じりあって流れ出る自然災害です。
