暮らしを守る 土地情報 レポート Pro

LAND INFORMATION REPORT

北海道帯広市西18条南3丁目付近

株式会社ちえん

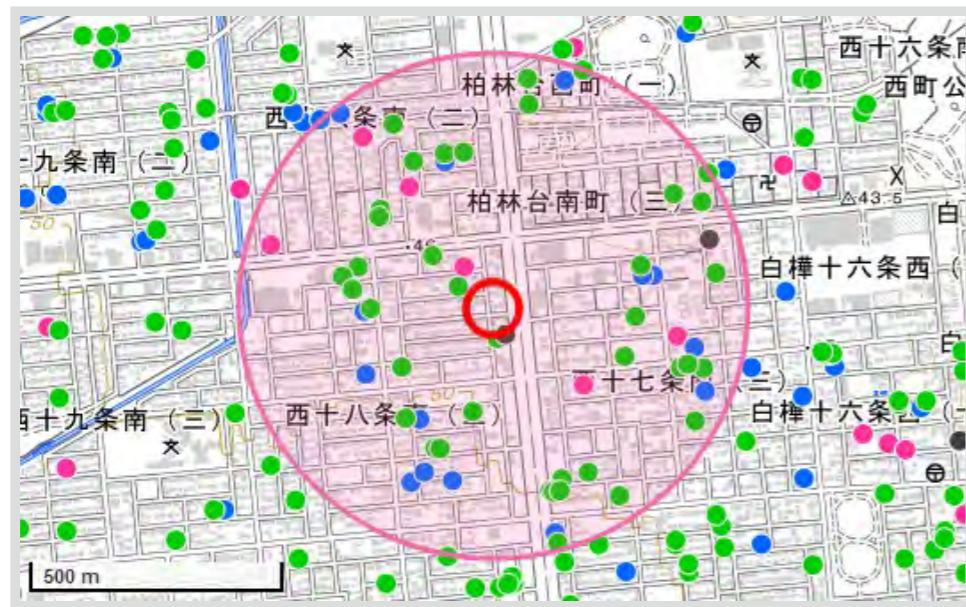
▼ ジャパンホームシールド 地耐力マップ

※円半径：500m

ジャパンホームシールドが実施した地盤調査の結果を地耐力ごとに色分けし、表示しています。過去に判定した近隣の地耐力判定結果より、その場所の地盤の傾向が分かります。

当該地は、近隣の調査実績から「ふつうの地盤」判定が多く確認されています。この土地は扇状地に位置しており、比較的良好な地盤特性をもつ地形であることや「やや強い地盤」以上の判定も出ていることから、おおむね安定した地盤と推定されます。ただし、重たい建物を建設する場合や、造成等により地盤が乱されている場合には注意が必要です。

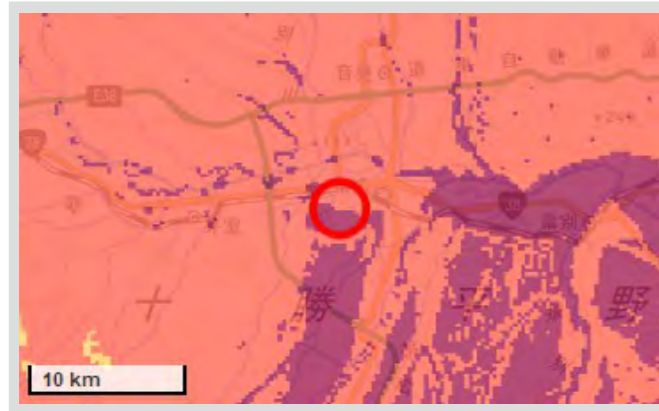
▼ 地震の発生確率

震度6弱

30年間に震度6弱以上の地震に見舞われる確率は

6~26 % です。

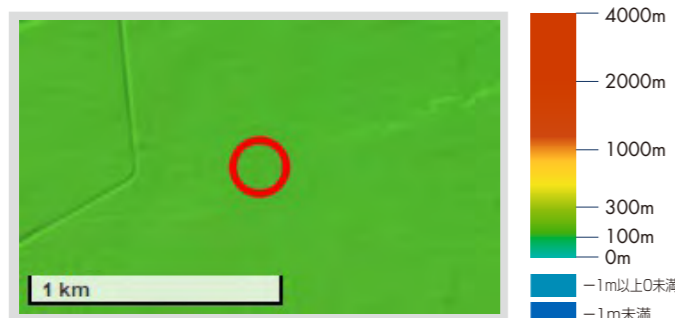
▼ 色別標高マップ

近くの標高の高い場所を知ることで、
避難する方向を確認することができます。

当該地の標高・海拔は

46.7 m です。

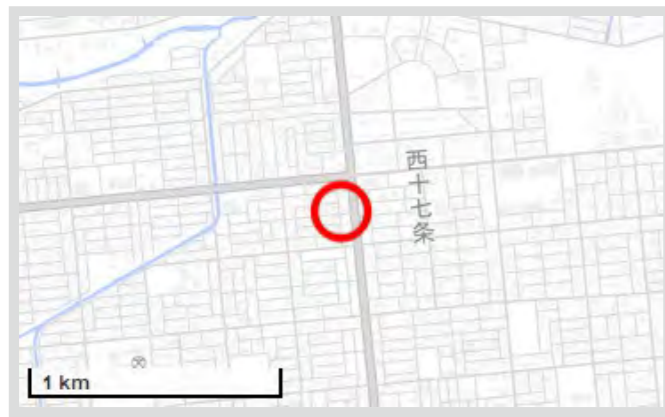
▼ 土砂災害の可能性

土砂災害とは、豪雨や地震が原因で、山やがけが崩れたり、土や石が水と混じりあって流れ出る自然災害です。
