暮らしを守る 土地情報 レポート Pro

LAND INFORMATION REPORT

北海道帯広市東9条南19丁目 付近

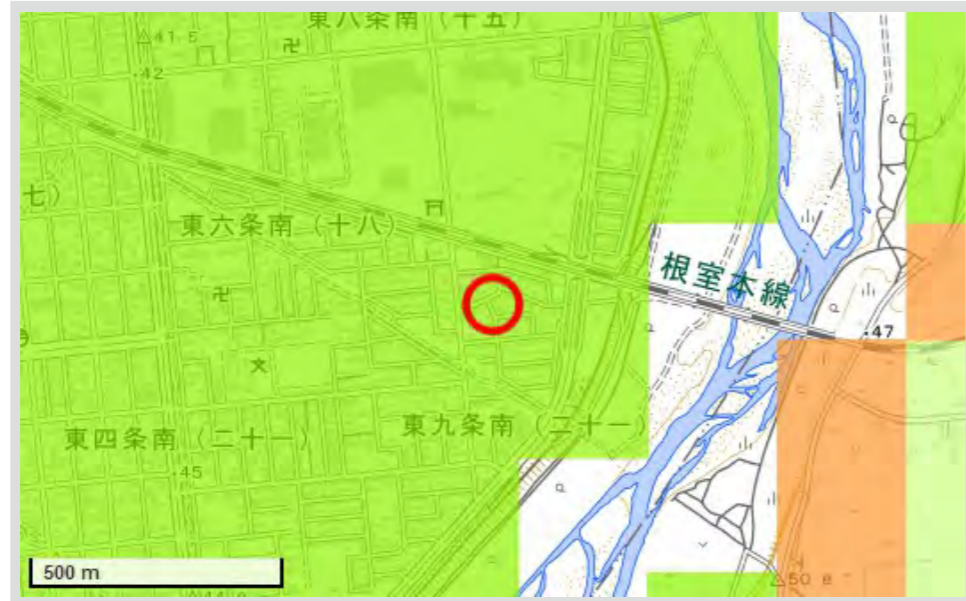
▼ 土地条件図または微地形区分図

当該地の地形区分は **扇状地** です。

扇状地とは、河川が山から平野へ出るときに、勾配が急激に緩くなる場所に行ける半円錐状の地形をいいます。山から土石流などで運ばれた砂や砂礫を主体としており、おおむね安定した地盤といえます。

当該地は、近隣の調査実績から「ふつうの地盤」判定が多く確認されています。この土地は扇状地に位置しており、比較的良好な地盤特性をもつ地形であることや「やや強い地盤」以上の判定も出ていることから、おおむね安定した地盤と推定されます。ただし、重たい建物を建設する場合や、造成等により地盤が乱されている場合には注意が必要です。

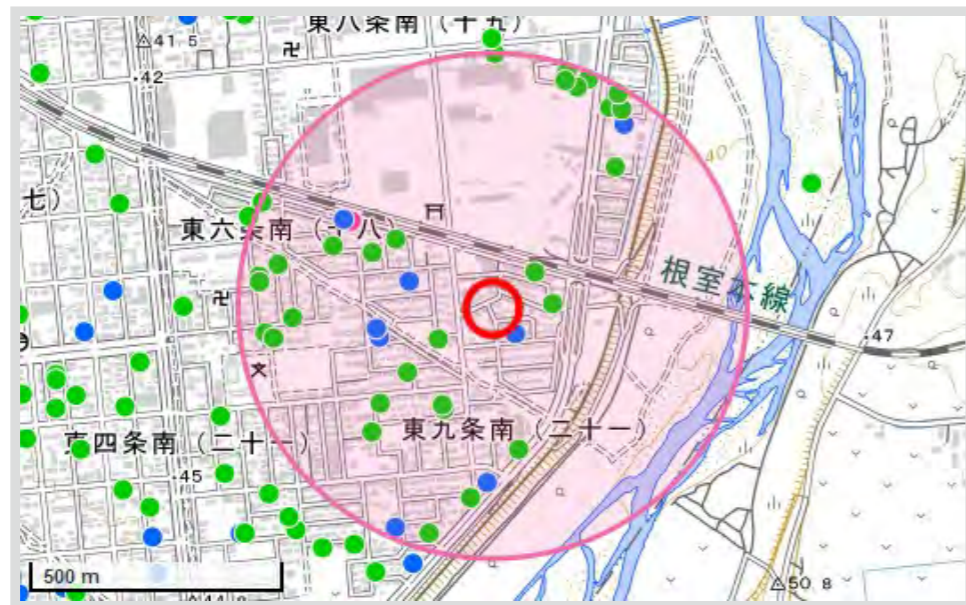
▼ ジャパンホームシールド 地耐力マップ

※円半径：500m

ジャパンホームシールドが実施した地盤調査の結果を地耐力ごとに色分けし、表示しています。過去に判定した近隣の地耐力判定結果より、その場所の地盤の傾向が分かります。

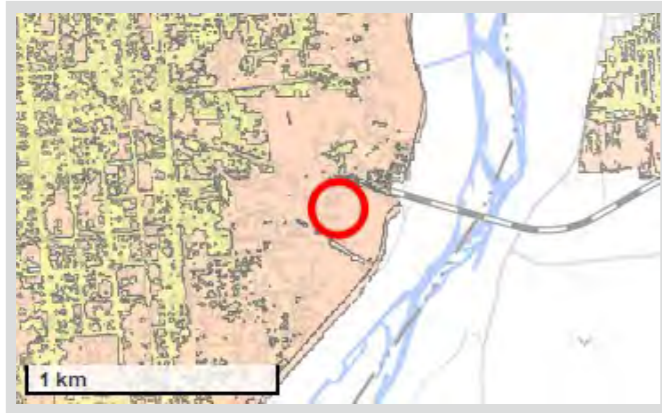
▼ 浸水の可能性と浸水深

豪雨などにより河川の氾濫が起きた場合に、浸水が想定される区域と想定される浸水の深さが分かります。

当該地は

想定区域 です。

浸水した場合の深さは

0.5～3.0m未満 です。

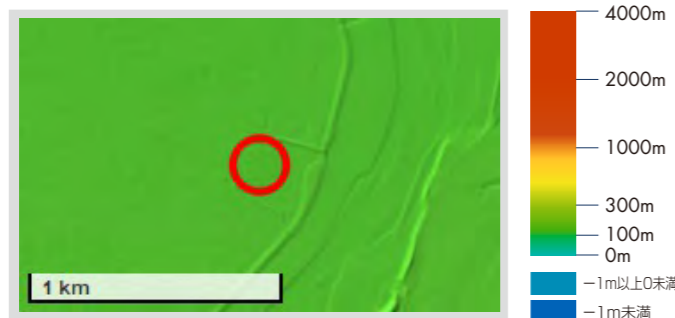
▼ 色別標高マップ

近くの標高の高い場所を知ることで、
避難する方向を確認することができます。

当該地の標高・海拔は

42.5 m です。

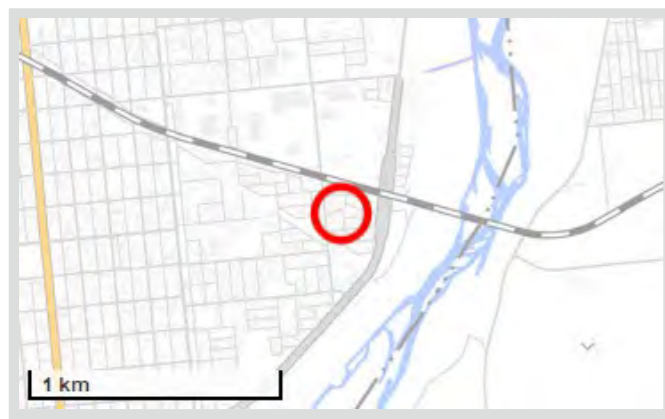
▼ 土砂災害の可能性

土砂災害とは、豪雨や地震が原因で、山やがけが崩れたり、土や石が水と混じりあって流れ出る自然災害です。

※土砂災害危険箇所以外の範囲でも土砂災害が発生する可能性や、想定以上の土砂災害が発生することがあります。
