# 暮らしを守る 土地情報 レポートPro

## LAND INFORMATION REPORT

北海道帯広市西8条北7丁目 付近

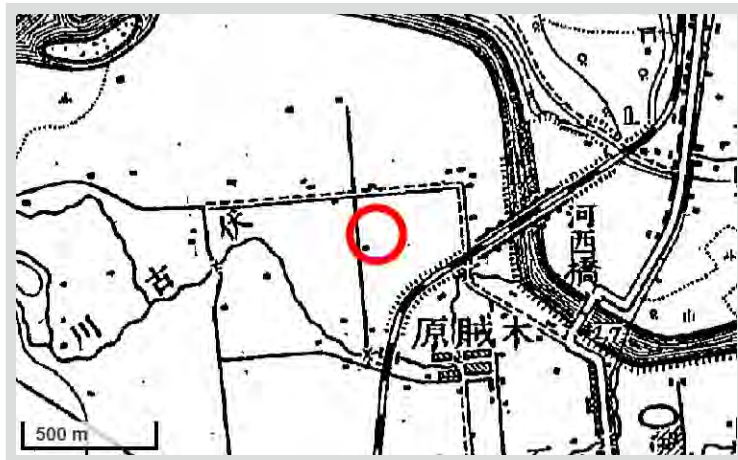
### ▼ 国土地理院 旧版地形図

左の地図は明治後期から昭和後期に作られた古地図です。古くから住宅地だった場所や、古い神社・寺などがある場所は一般的に住宅地盤としてはおおむね安定している場合が多く、過去に沼や池を埋め戻したような場所は不安定な可能性があります。

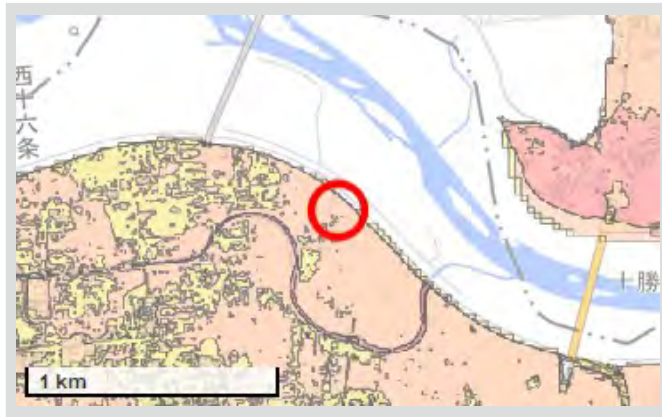
## ▼ 浸水の可能性と浸水深

豪雨などにより河川の氾濫が起きた場合に、浸水が想定される区域と想定される浸水の深さが分かります。

当該地は

**想定区域**

です。

浸水した場合の深さは

**0.5～3.0m未満**

浸水の高さは右図に示したように、一般的に0.5mでおおよそ床下までの浸水、3.0mで2階の床、5.0mで2階の軒先の高さになります。0.5mは大人の膝くらいの高さで、歩いて避難が難しくなります。昨今のゲリラ豪雨や、これまでにない大雨などで多くの浸水被害が発生しているため、大雨時には十分な注意が必要です。

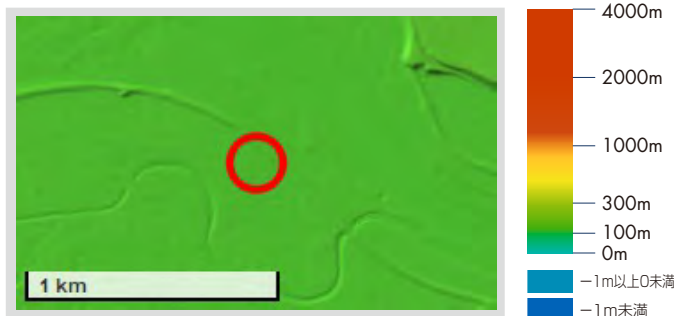
## ▼ 色別標高マップ

近くの標高の高い場所を知ること  
避難する方向を確認することができます。

当該地の標高・海拔は

**38.6**

mです。

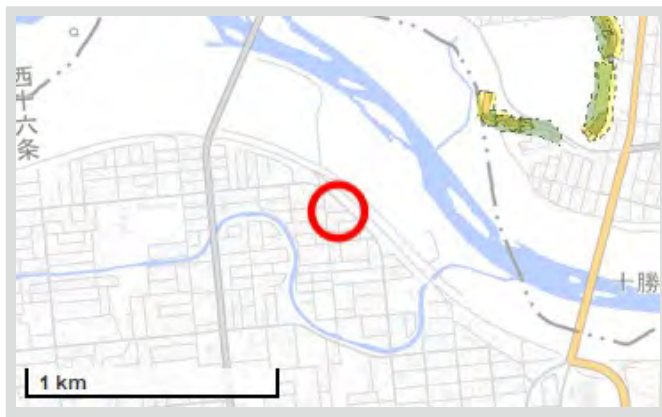
## ▼ 土砂災害の可能性

土砂災害とは、豪雨や地震が原因で、山やがけが崩れたり、土や石が水と混じりあって流れ出る自然災害です。

※土砂災害危険箇所以外の範囲でも土砂災害が発生する可能性や、想定以上の土砂災害が発生することがあります。
