# 暮らしを守る 土地情報 レポート<sup>Pro</sup>

## LAND INFORMATION REPORT

北海道中川郡池田町字西2条10丁目 付近

株式会社ちえん

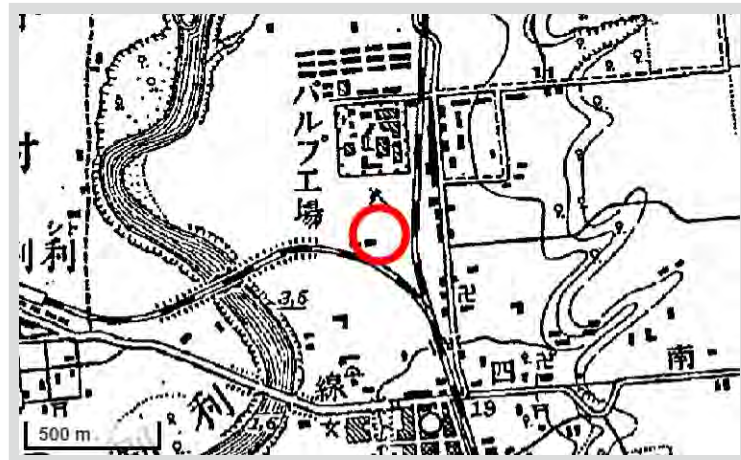
### ▼ 国土地理院 旧版地形図

左の地図は明治後期から昭和後期に作られた古地図です。古くから住宅地だった場所や、古い神社・寺などがある場所は一般的に住宅地盤としてはおおむね安定している場合が多く、過去に沼や池を埋め戻したような場所は不安定な可能性があります。

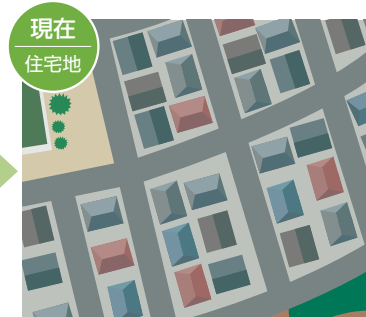
過去に谷だった場所が平坦に造成されている土地は、造成時に谷を大きく埋めている可能性があります。大規模な盛土による、地盤沈下などの危険性があります。

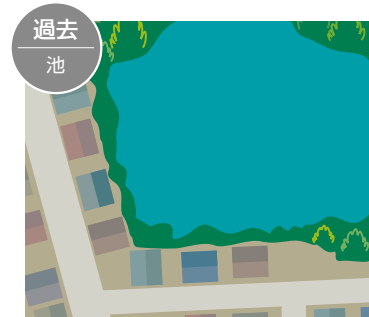
過去に池や沼だった場所を埋めた土地は、腐植土などの圧縮性の高い土が堆積していたり、新しい盛土が安定していないなどの理由で、地盤沈下などの危険性があります。

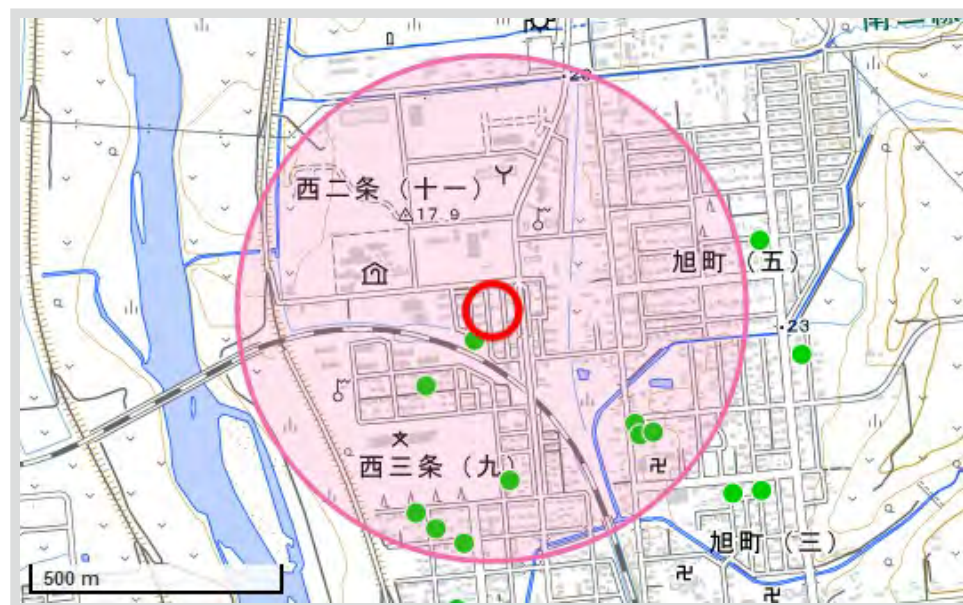
### ▼ ジャパンホームシールド 地耐力マップ

10 件

※円半径：500m

ジャパンホームシールドが実施した地盤調査の結果を地耐力ごとに色分けし、表示しています。過去に判定した近隣の地耐力判定結果より、その場所の地盤の傾向が分かります。

隣地の結果からは、「ふつうの地盤」判定が多く確認されています。また、「やや強い地盤」以上の判定も出ていることから、比較的安定した地盤と推定されます。ただし、当該地は後背湿地に位置しており、地形からはやや不安定な地盤と推定されるため、少し注意が必要です。なお、重たい建物を建設する場合や、造成等により地盤が乱されている場合にも注意が必要です。

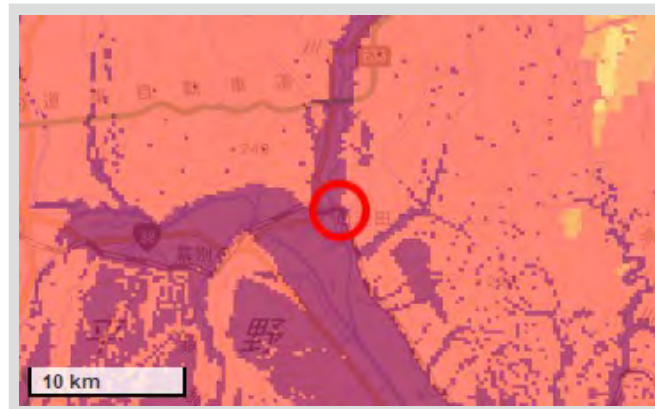
30年間に震度6弱以上の地震に見舞われる確率は

26~100 % です。

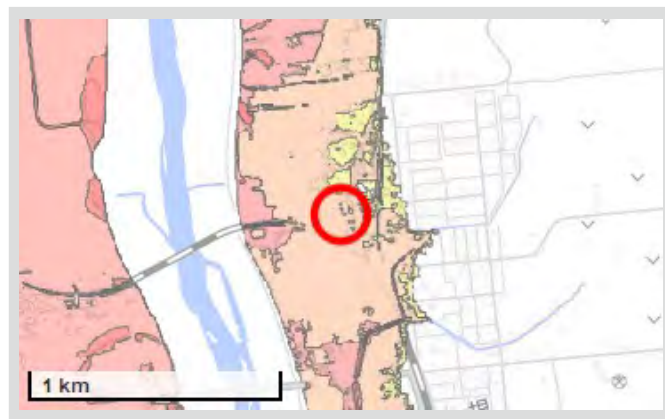
## ▼ 浸水の可能性と浸水深

豪雨などにより河川の氾濫が起きた場合に、浸水が想定される区域と想定される浸水の深さが分かります。

**想定区域**

**0.5～3.0m未満**

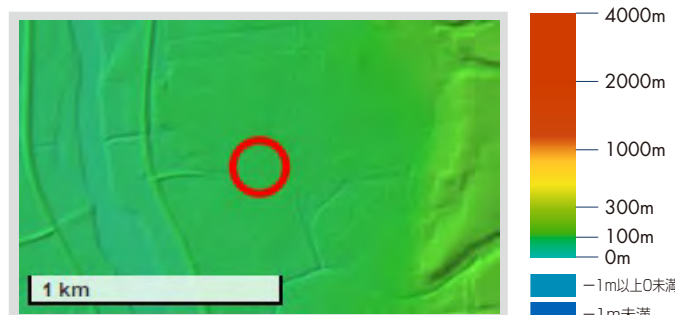
## ▼ 色別標高マップ

近くの標高の高い場所を知ることで、避難する方向を確認することができます。

**18.5** mです。
