# 暮らしを守る 土地情報 レポート Pro

## LAND INFORMATION REPORT

北海道帯広市東12条南8丁目付近

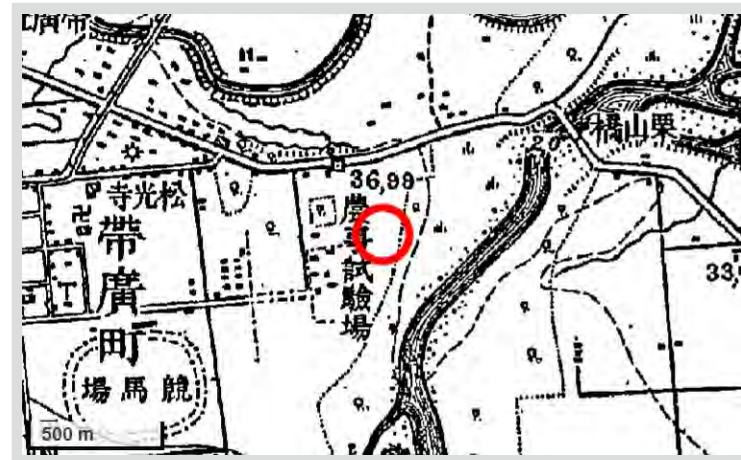
### ▼ 国土地理院 旧版地形図

左の地図は明治後期から昭和後期に作られた古地図です。古くから住宅地だった場所や、古い神社・寺などがある場所は一般的に住宅地盤としてはおおむね安定している場合が多く、過去に沼や池を埋め戻したような場所は不安定な可能性があります。

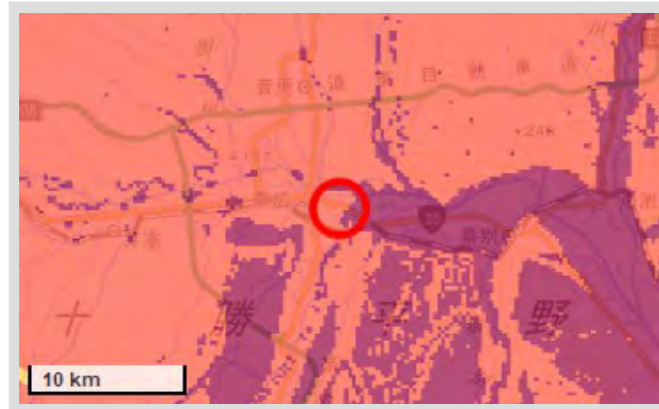
震度6弱

30年間に震度6弱以上の地震に見舞われる確率は

6~26 % です。

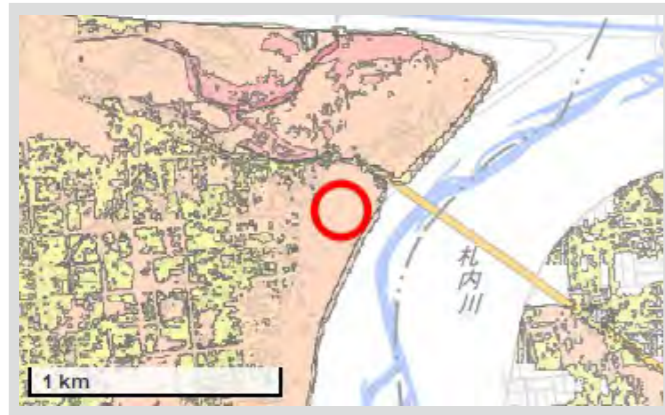
## ▼ 浸水の可能性と浸水深

豪雨などにより河川の氾濫が起きた場合に、浸水が想定される区域と想定される浸水の深さが分かります。

当該地は

**想定区域** です。

浸水した場合の深さは

**0.5～3.0m未満** です。

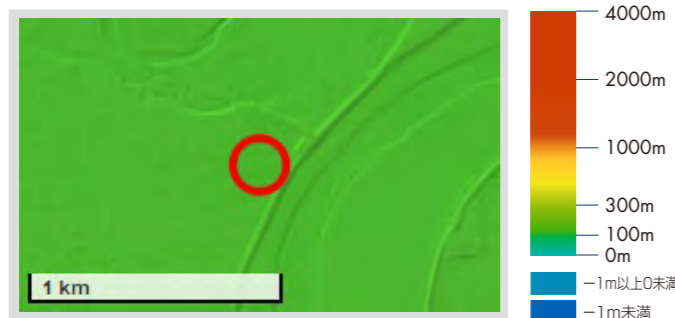
## ▼ 色別標高マップ

近くの標高の高い場所を知ることで、  
避難する方向を確認することができます。

当該地の標高・海拔は

**36.8** m です。

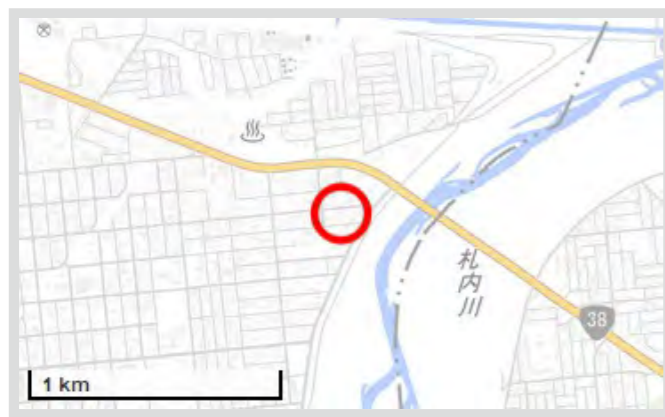
## ▼ 土砂災害の可能性

土砂災害とは、豪雨や地震が原因で、山やがけが崩れたり、土や石が水と混じりあって流れ出る自然災害です。

※土砂災害危険箇所以外の範囲でも土砂災害が発生する可能性や、想定以上の土砂災害が発生することがあります。
