# 暮らしを守る 土地情報 レポートPro

## LAND INFORMATION REPORT

北海道河西郡芽室町本通南8丁目 付近

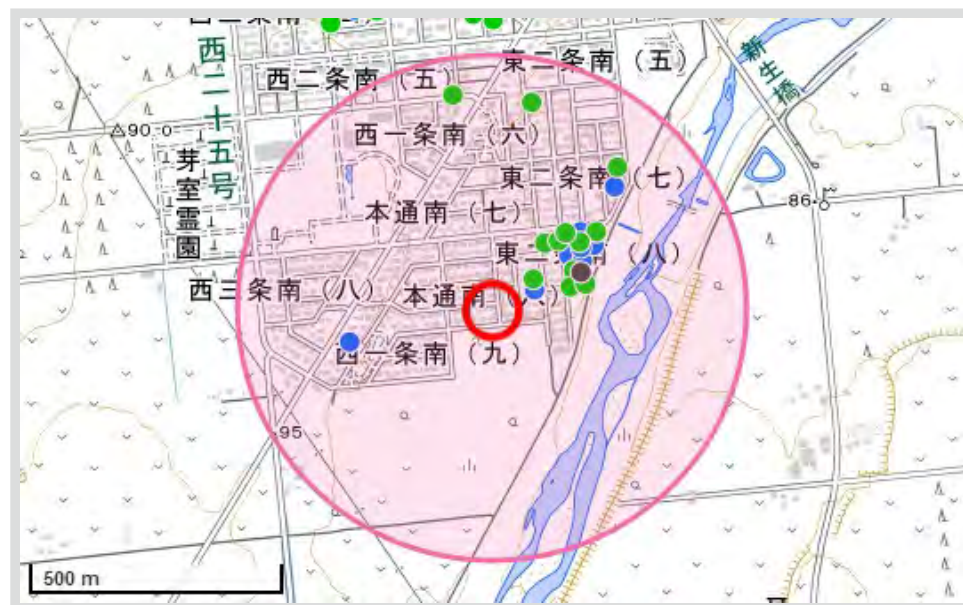
### ジャパンホームシールド 地耐力マップ

※円半径：500m

ジャパンホームシールドが実施した地盤調査の結果を地耐力ごとに色分けし、表示しています。過去に判定した近隣の地耐力判定結果より、その場所の地盤の傾向が分かります。

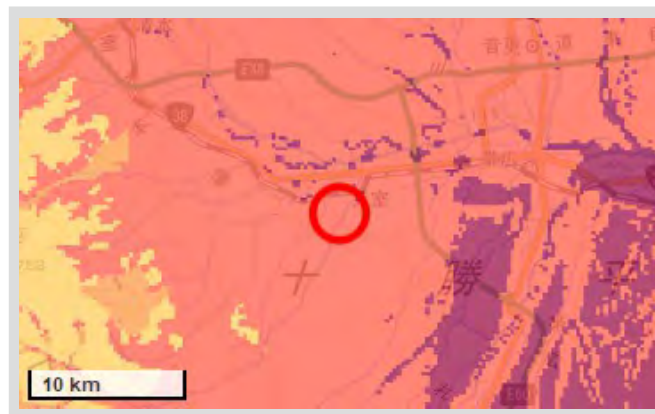
震度6弱

30年間に震度6弱以上の地震に見舞われる確率は

6~26 % です。

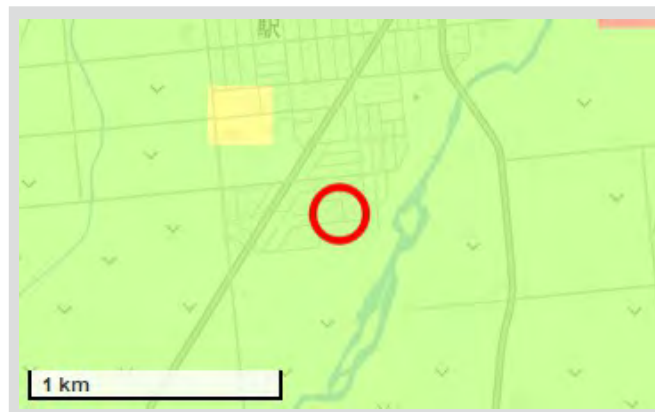
## ▼ 地震時の揺れやすさ

当該地は

やや揺れにくい 地盤です。

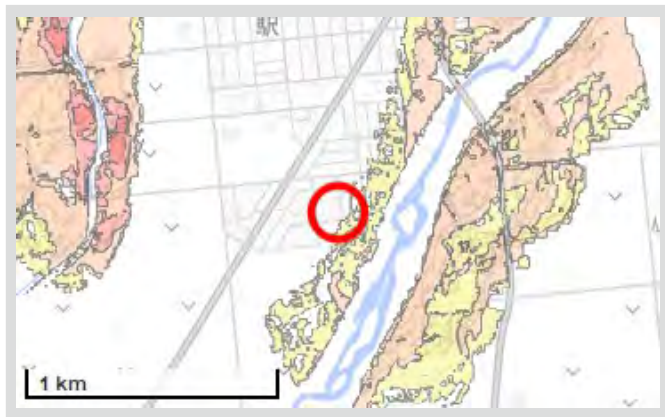
## ▼ 浸水の可能性と浸水深

豪雨などにより河川の氾濫が起きた場合に、浸水が想定される区域と想定される浸水の深さが分かります。

当該地は

**浸水想定区域外**です。

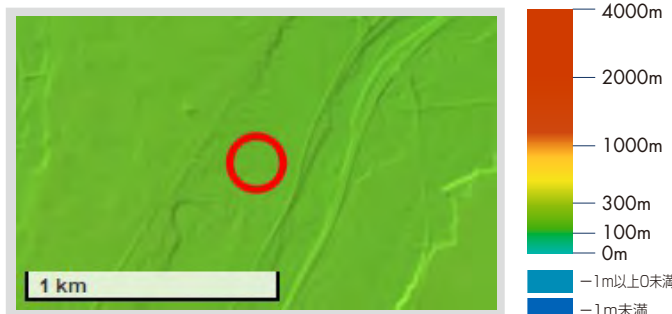
## ▼ 色別標高マップ

近くの標高の高い場所を知ること  
避難する方向を確認することができます。

当該地の標高・海拔は

**86.0** mです。
