# 暮らしを守る 土地情報 レポート Pro

## LAND INFORMATION REPORT

北海道河東郡音更町共栄台西 1 3 丁目 付近

株式会社ちえん

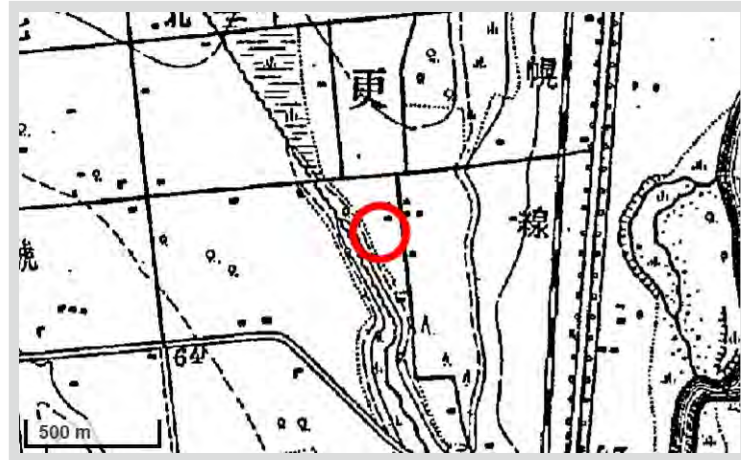
### ▼ 国土地理院 旧版地形図

左の地図は明治後期から昭和後期に作られた古地図です。古くから住宅地だった場所や、古い神社・寺などがある場所は一般的に住宅地盤としてはおおむね安定している場合が多く、過去に沼や池を埋め戻したような場所は不安定な可能性があります。

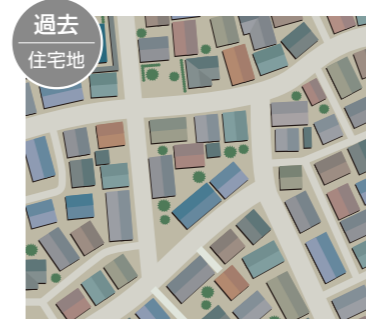
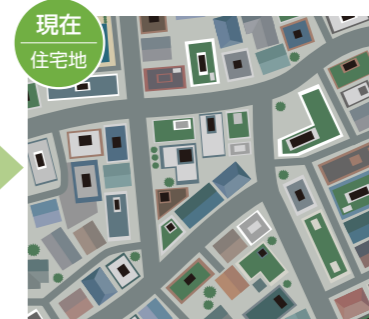
古くからの住宅地に位置する土地は、長年、建物の重さがかかっていたことなどにより、戸建住宅を支える地盤としてはおおむね安定している場合が多いといえます。

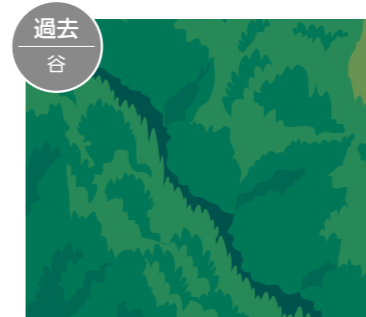
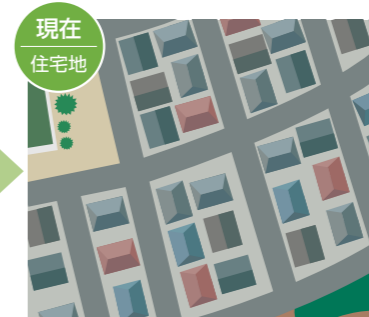
過去に谷だった場所が平坦に造成されている土地は、造成時に谷を大きく埋めている可能性があります。大規模な盛土による、地盤沈下などの危険性があります。

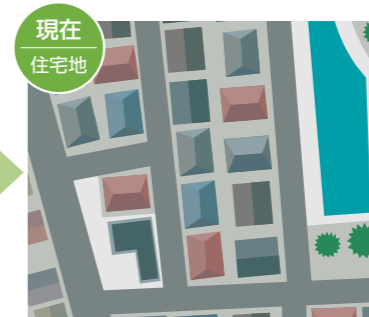
過去に池や沼だった場所を埋めた土地は、腐植土などの圧縮性の高い土が堆積していたり、新しい盛土が安定していないなどの理由で、地盤沈下などの危険性があります。

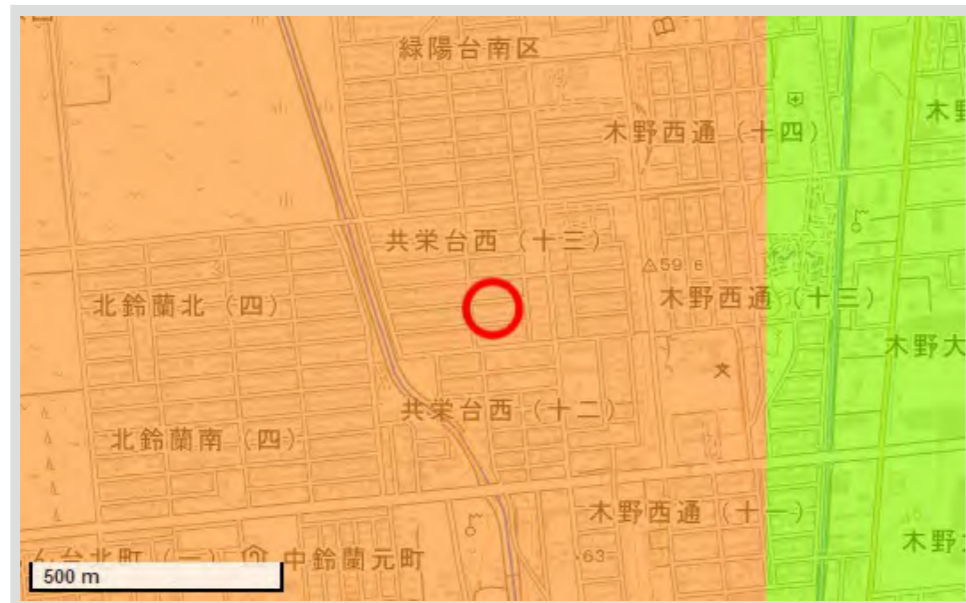
## ▼ 土地条件図または微地形区分図

当該地の地形区分は **砂礫質台地** です。

砂礫質台地とは、河川や海の働きにより形成された周囲より高い平坦面をもつ高台のことで、砂礫を主体としています。一般的に形成された時代は古く、比較的安定した地盤といえます。平坦で宅地化されることも多い地形です。

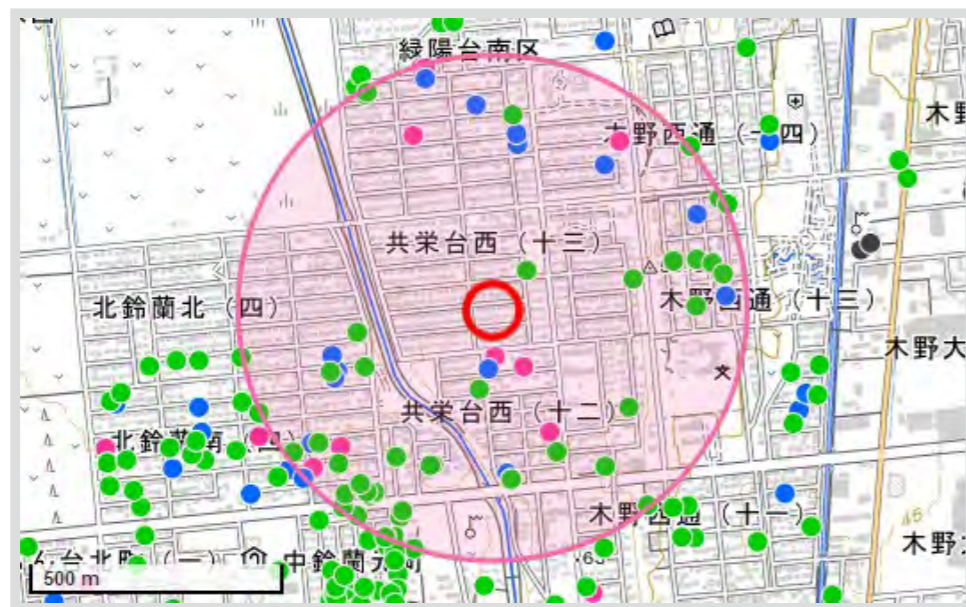
## ▼ ジャパンホームシールド 地耐力マップ

※円半径：500m

ジャパンホームシールドが実施した地盤調査の結果を地耐力ごとに色分けし、表示しています。過去に判定した近隣の地耐力判定結果より、その場所の地盤の傾向が分かります。

当該地は、近隣の調査実績から「ふつうの地盤」判定が多く確認されています。この土地は砂礫質台地に位置しており、比較的良好な地盤特性をもつ地形であることや「やや強い地盤」以上の判定も出ていることから、おおむね安定した地盤と推定されます。ただし、重たい建物を建設する場合や、造成等により地盤が乱されている場合には注意が必要です。

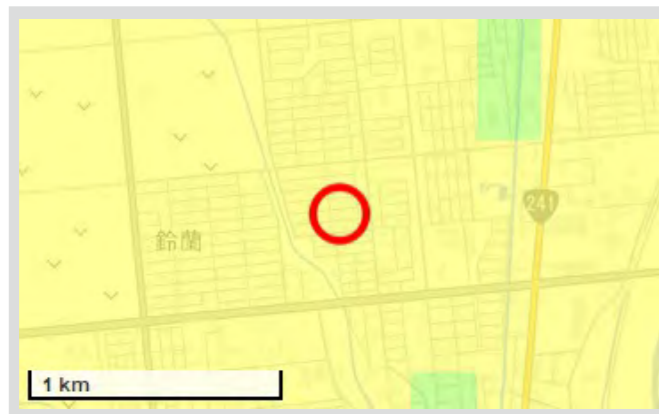
## ▼ 地震時の揺れやすさ

当該地は

やや揺れにくい 地盤です。

地震が発生したときに、地盤状況によって、大きく揺れる場所と、そこまで大きく揺れない場所があります。揺れは、震源地に近いほど大きくなるだけでなく、地盤が軟らかいほど大きくなります。その土地の地形から地震の揺れが増幅しやすい場所か、しにくい場所かを判断し、揺れやすさとして評価しています。

「揺れにくい」という結果が得られたということは、その場所の地盤が硬く、地震の揺れを伝えにくい(増幅しにくい)地盤といえます。

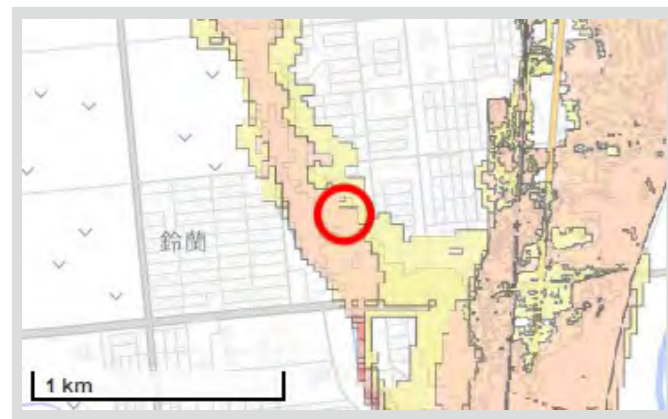
## ▼ 浸水の可能性と浸水深

豪雨などにより河川の氾濫が起きた場合に、浸水が想定される区域と想定される浸水の深さが分かります。

**想定区域** です。

**0.5～3.0m未満** です。

浸水の高さは右図に示したように、一般的に0.5mでおおよそ床下までの浸水、3.0mで2階の床、5.0mで2階の軒先の高さになります。0.5mは大人の膝くらいの高さで、歩いて避難が難しくなります。昨今のゲリラ豪雨や、これまでにない大雨などで多くの浸水被害が発生しているため、大雨時には十分な注意が必要です。

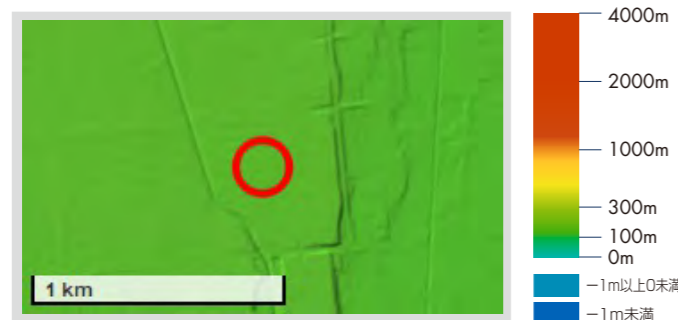
## ▼ 色別標高マップ

近くの標高の高い場所を知ることで、  
避難する方向を確認することができます。

**64.8** mです。
