# 暮らしを守る 土地情報 レポート Pro

## LAND INFORMATION REPORT

北海道帯広市西4条南35丁目付近

株式会社ちえん

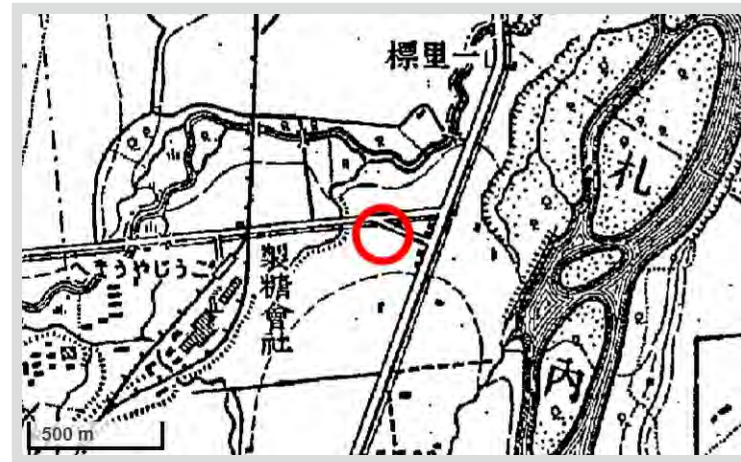
### ▼ 国土地理院 旧版地形図

左の地図は明治後期から昭和後期に作られた古地図です。古くから住宅地だった場所や、古い神社・寺などがある場所は一般的に住宅地盤としてはおおむね安定している場合が多く、過去に沼や池を埋め戻したような場所は不安定な可能性があります。

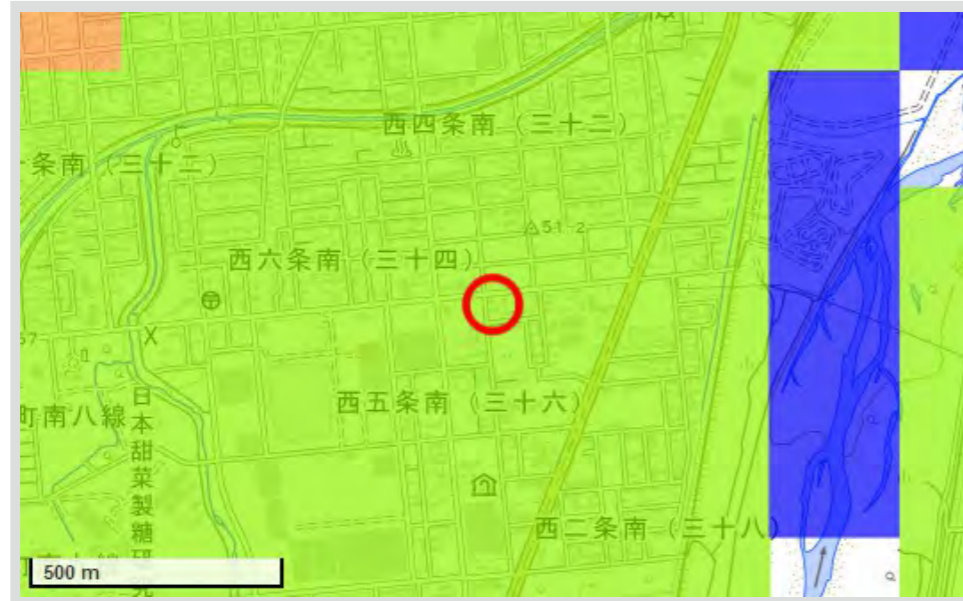
### ▼ 土地条件図または微地形区分図

当該地の地形区分は **扇状地** です。

扇状地とは、河川が山から平野へ出るときに、勾配が急激に緩くなる場所にできる半円錐状の地形をいいます。山から土石流などで運ばれた砂や砂礫を主体としており、おおむね安定した地盤といえます。

当該地は、近隣の調査実績から「ふつうの地盤」判定が多く確認されています。この土地は扇状地に位置しており、比較的良好な地盤特性をもつ地形であることや「やや強い地盤」以上の判定も出ていることから、おおむね安定した地盤と推定されます。ただし、重たい建物を建設する場合や、造成等により地盤が乱されている場合には注意が必要です。

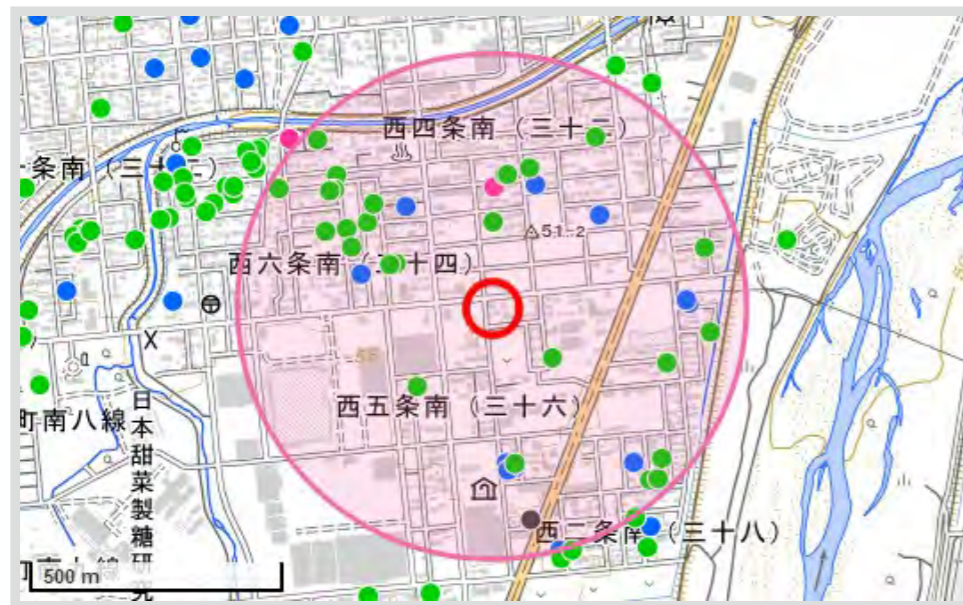
### ▼ ジャパンホームシールド 地耐力マップ

※円半径：500m

ジャパンホームシールドが実施した地盤調査の結果を地耐力ごとに色分けし、表示しています。過去に判定した近隣の地耐力判定結果より、その場所の地盤の傾向が分かります。

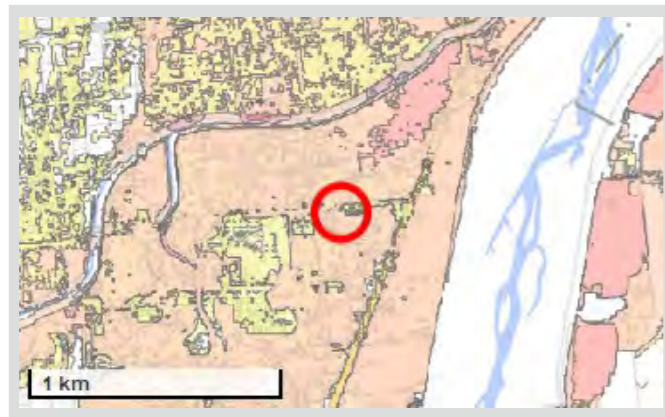
## ▼ 浸水の可能性と浸水深

豪雨などにより河川の氾濫が起きた場合に、浸水が想定される区域と想定される浸水の深さが分かります。

当該地は

**想定区域** です。

浸水した場合の深さは

**0.5～3.0m未満** です。

浸水の高さは右図に示したように、一般的に0.5mでおおよそ床下までの浸水、3.0mで2階の床、5.0mで2階の軒先の高さになります。0.5mは大人の膝くらいの高さで、歩いて避難が難しくなります。昨今のゲリラ豪雨や、これまでにない大雨などで多くの浸水被害が発生しているため、大雨時には十分な注意が必要です。

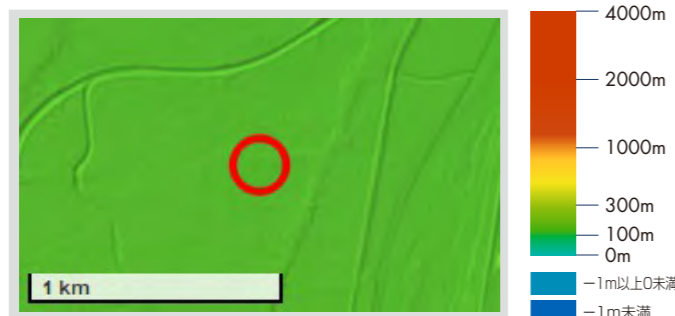
## ▼ 色別標高マップ

近くの標高の高い場所を知ることで、  
避難する方向を確認することができます。

当該地の標高・海拔は

**52.6** m です。

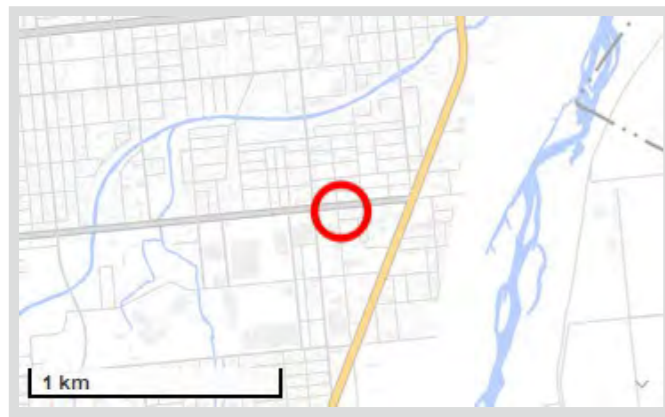
## ▼ 土砂災害の可能性

土砂災害とは、豪雨や地震が原因で、山やがけが崩れたり、土や石が水と混じりあって流れ出る自然災害です。

※土砂災害危険箇所以外の範囲でも土砂災害が発生する可能性や、想定以上の土砂災害が発生することがあります。
