# 暮らしを守る 土地情報 レポートPro

## LAND INFORMATION REPORT

北海道河西郡中札内村西戸鶯東3線 付近

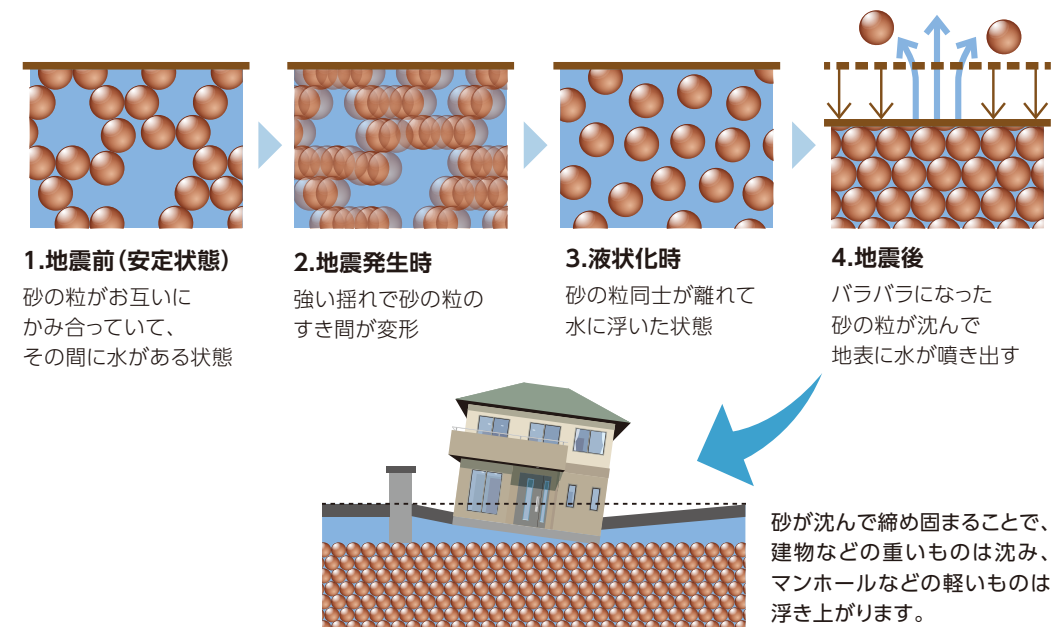
地下水を含んだ砂質の地盤が、強い地震動によって液体のように流動化することを「液状化」といいます。液状化現象は、地下水位が高く、緩く堆積した砂主体の地盤で発生します。その特性を用いて、その場所の地形から液状化しやすい場所としにくい場所を判断しています。

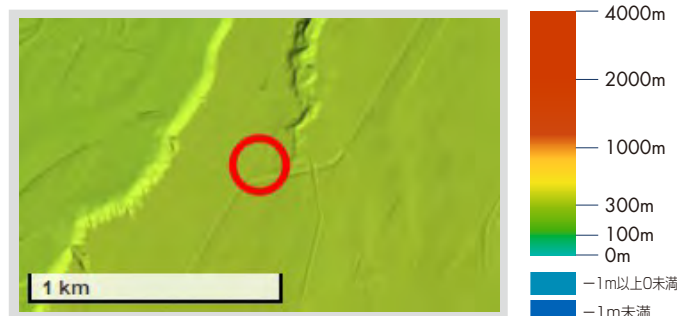
## ▼ 色別標高マップ

近くの標高の高い場所を知ること  
で、避難する方向を確認することができます。

**201.0** m です。
