# 暮らしを守る 土地情報 レポートPro

## LAND INFORMATION REPORT

北海道中川郡池田町字旭町 3 丁目 付近

株式会社ちえん

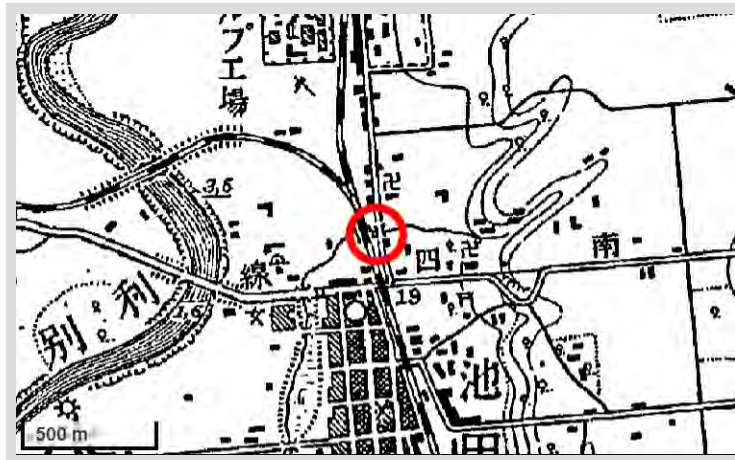
### ▼ 国土地理院 旧版地形図

左の地図は明治後期から昭和後期に作られた古地図です。古くから住宅地だった場所や、古い神社・寺などがある場所は一般的に住宅地盤としてはおおむね安定している場合が多く、過去に沼や池を埋め戻したような場所は不安定な可能性があります。

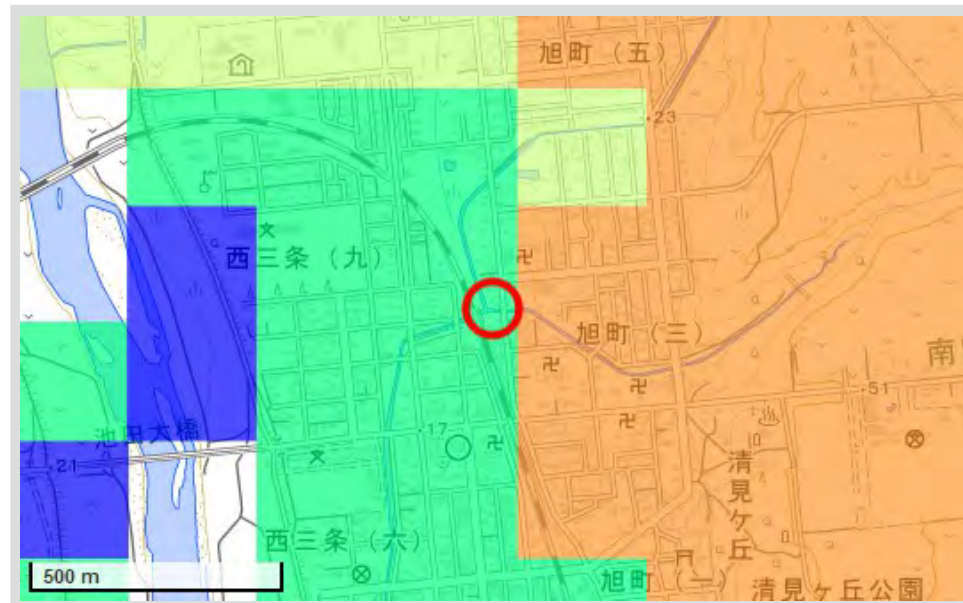
### ▼ 土地条件図または微地形区分図

当該地の地形区分は **後背湿地** です。

後背湿地とは、河川沿いに形成される自然堤防背後の低平地（自然堤防より1.0m前後低い）をいいます。洪水時に河川からあふれた氾濫水が長期間滞水するため、堆積物は粘土を主体としており、有機質土等をはさむこともあります。軟弱な地盤であることが多く、注意が必要です。

隣地の結果からは、「ふつうの地盤」判定が多く確認されています。また、「やや強い地盤」以上の判定も出ていることから、比較的安定した地盤と推定されます。ただし、当該地は後背湿地に位置しており、地形からはやや不安定な地盤と推定されるため、少し注意が必要です。なお、重たい建物を建設する場合や、造成等により地盤が乱されている場合にも注意が必要です。

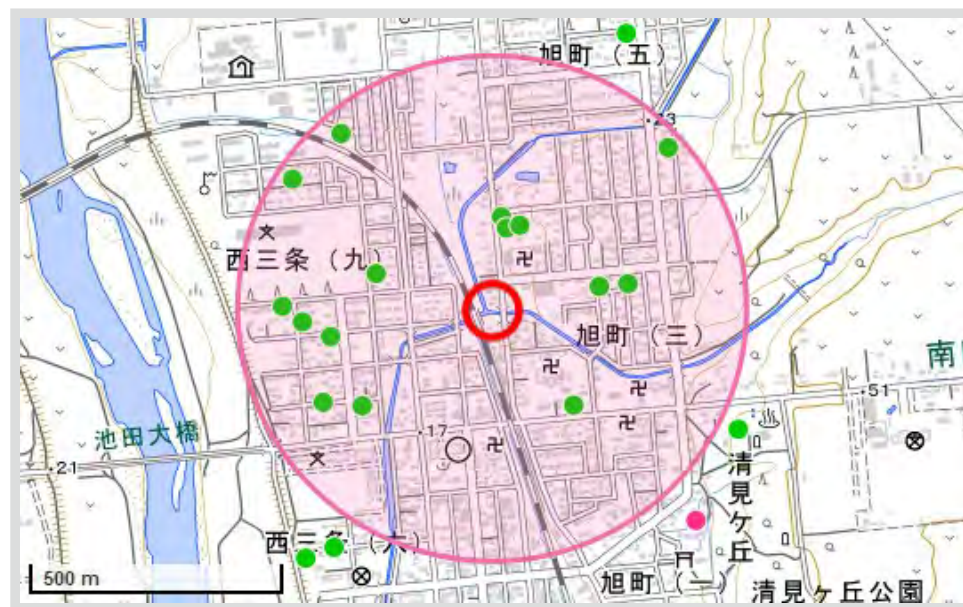
### ▼ ジャパンホームシールド 地耐力マップ

※円半径：500m

ジャパンホームシールドが実施した地盤調査の結果を地耐力ごとに色分けし、表示しています。過去に判定した近隣の地耐力判定結果より、その場所の地盤の傾向が分かります。

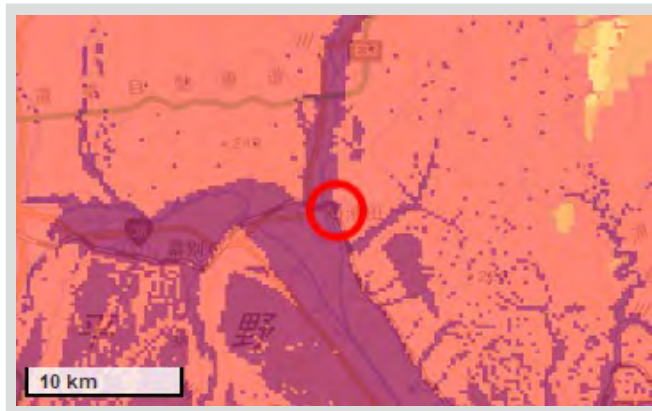
## ▼ 地震の発生確率

震度6弱

30年間に震度6弱以上の地震に見舞われる確率は

26~100 % です。

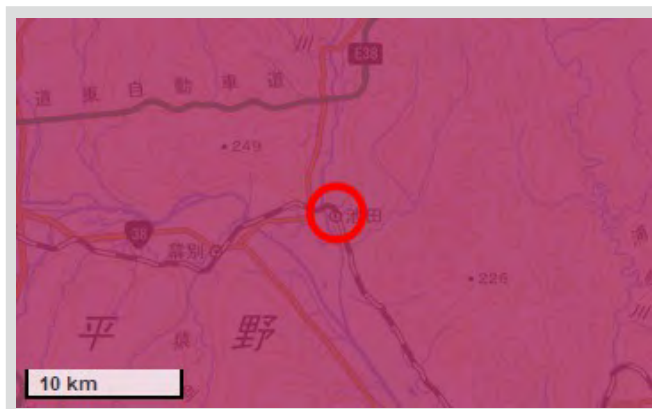
震度5弱

30年間に震度5弱以上の地震に見舞われる確率は

26~100 % です。

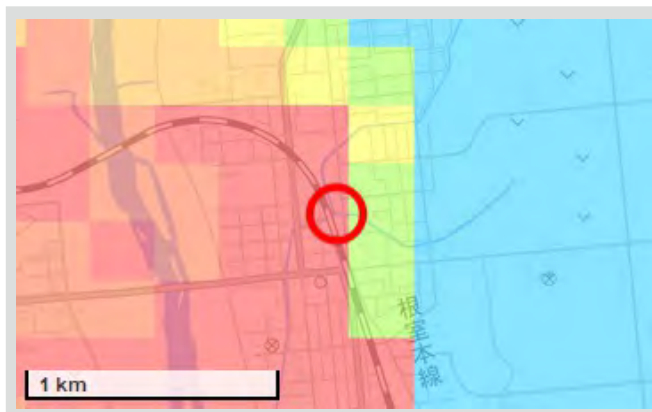
## ▼ 地震時の揺れやすさ

当該地は

揺れやすい 地盤です。

地震が発生したときに、地盤状況によって、大きく揺れる場所と、そこまで大きく揺れない場所があります。揺れは、震源地に近いほど大きくなるだけでなく、地盤が軟らかいほど大きくなります。その土地の地形から地震の揺れが増幅しやすい場所か、しにくい場所かを判断し、揺れやすさとして評価しています。

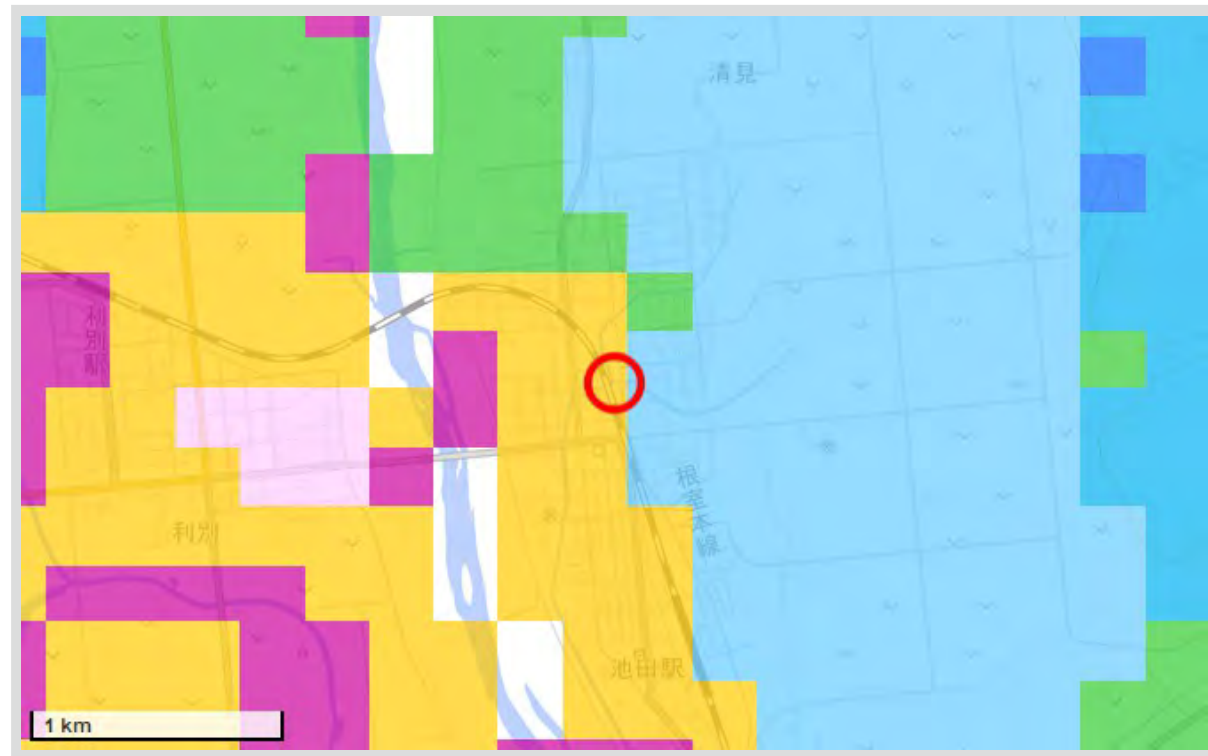
## ▼ 液状化の可能性

地震が起きたときに、地盤の液状化という現象が起きる場合があります。液状化現象が起こると、建物が傾斜したり、地下の埋設物が浮き上がって破損したりします。

液状化の可能性は **やや高い** です。

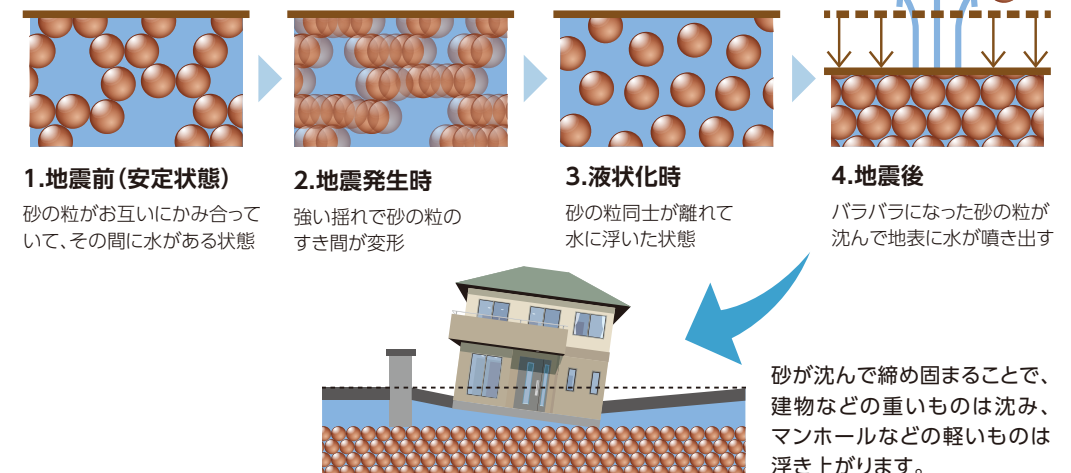
### Q 液状化の仕組み

液状化は地下水を含んだ砂質の地盤が、強い地震動によって液体のように流動化することで発生します。

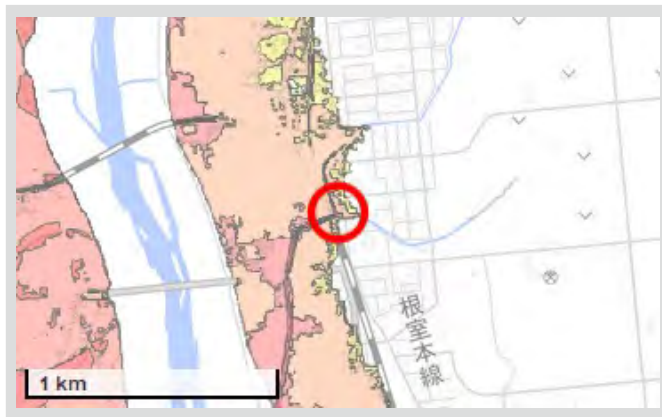
## ▼ 浸水の可能性と浸水深

豪雨などにより河川の氾濫が起きた場合に、浸水が想定される区域と想定される浸水の深さが分かります。

当該地は

**想定区域** です。

浸水した場合の深さは

**0.5～3.0m未満** です。

浸水の高さは右図に示したように、一般的に0.5mでおおよそ床下までの浸水、3.0mで2階の床、5.0mで2階の軒先の高さになります。0.5mは大人の膝くらいの高さで、歩いて避難が難しくなります。昨今のゲリラ豪雨や、これまでにない大雨などで多くの浸水被害が発生しているため、大雨時には十分な注意が必要です。

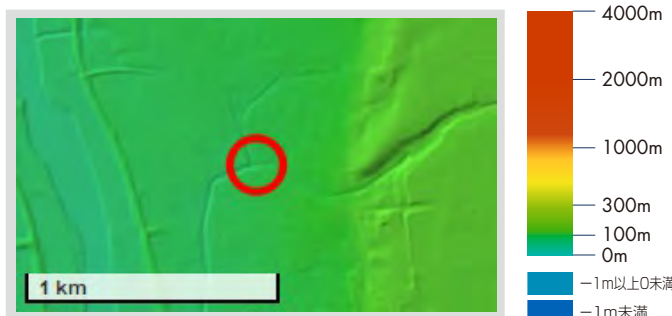
## ▼ 色別標高マップ

近くの標高の高い場所を知ることで、避難する方向を確認することができます。

当該地の標高・海拔は

**17.4** m です。
