# 暮らしを守る 土地情報 レポート<sup>Pro</sup>

## LAND INFORMATION REPORT

北海道中川郡池田町字大通5丁目 付近

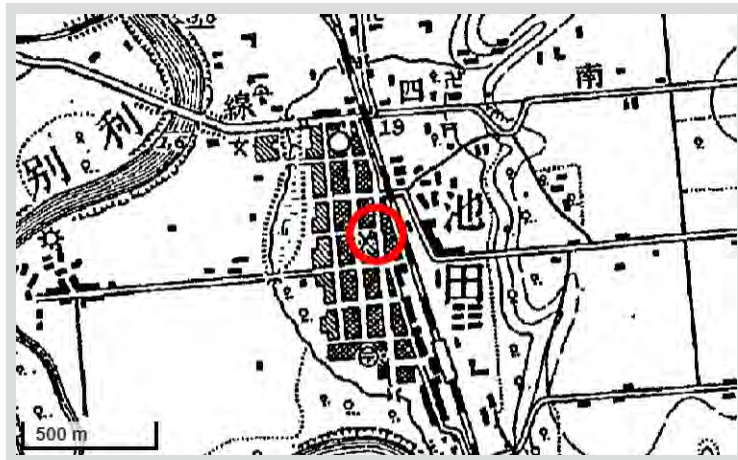
### ▼ 国土地理院 旧版地形図

左の地図は明治後期から昭和後期に作られた古地図です。古くから住宅地だった場所や、古い神社・寺などがある場所は一般的に住宅地盤としてはおおむね安定している場合が多く、過去に沼や池を埋め戻したような場所は不安定な可能性があります。

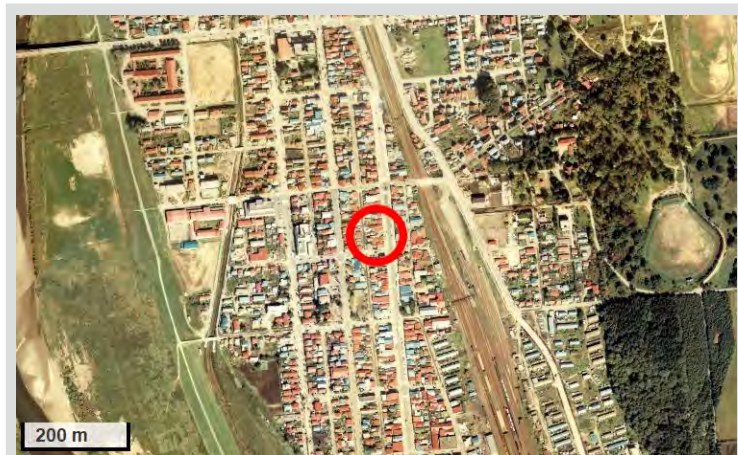
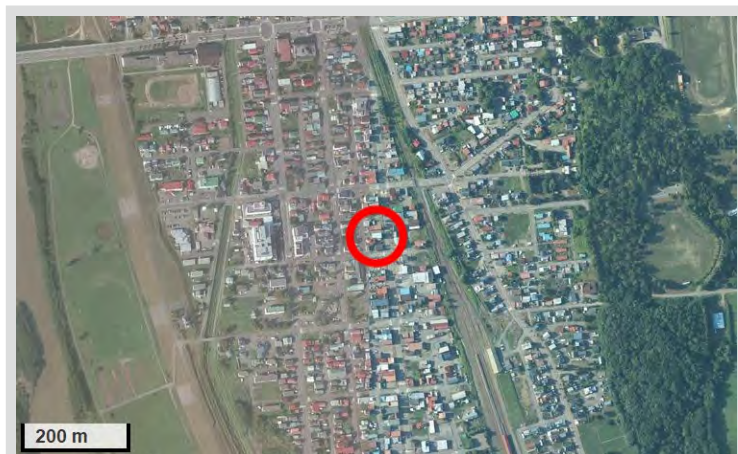
### ▼ 航空写真

1974年～1978年代

最新撮影

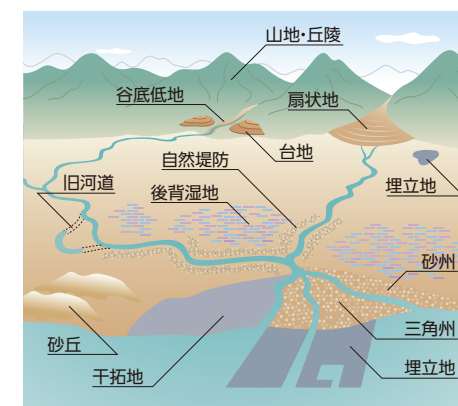
後背湿地とは、河川沿いに形成される自然堤防背後の低平地（自然堤防より1.0m前後低い）をいいます。洪水時に河川からあふれた氾濫水が長期間滞水するため、堆積物は粘土を主体としており、有機質土等をはさむこともあります。軟弱な地盤であることが多く、注意が必要です。

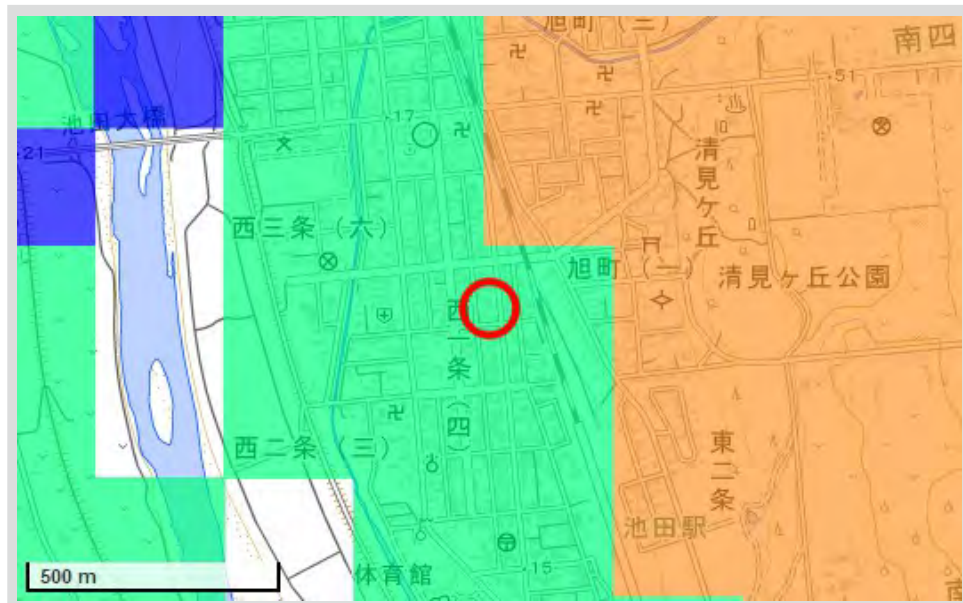
### 土地条件図または微地形区分図

当該地の地形区分は **後背湿地** です。

隣地の結果からは、「ふつうの地盤」判定が多く確認されています。また、「やや強い地盤」以上の判定も出ていることから、比較的安定した地盤と推定されます。ただし、当該地は後背湿地に位置しており、地形からはやや不安定な地盤と推定されるため、少し注意が必要です。なお、重たい建物を建設する場合や、造成等により地盤が乱されている場合にも注意が必要です。

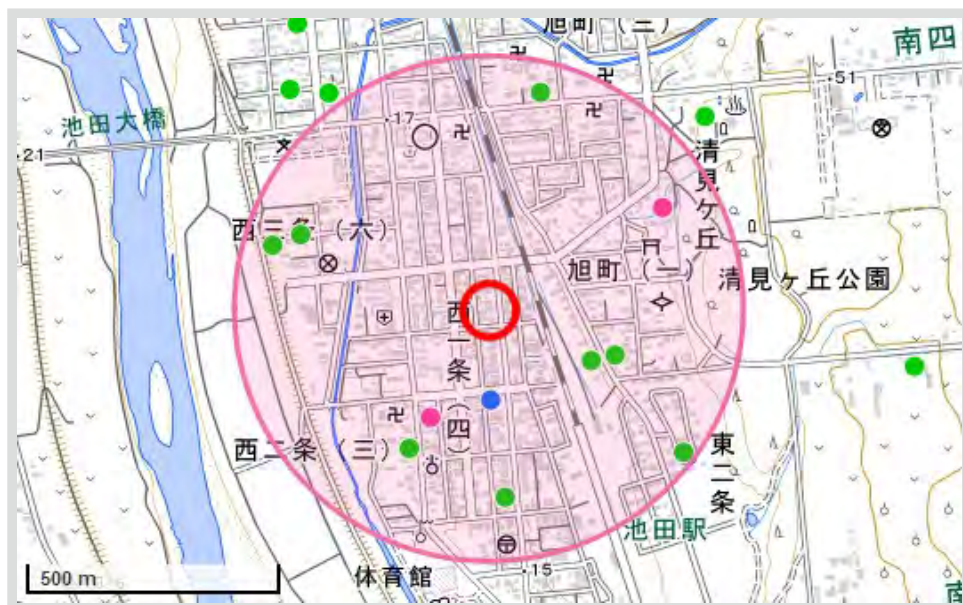
### ジャパンホームシールド 地耐力マップ

※円半径：500m

ジャパンホームシールドが実施した地盤調査の結果を地耐力ごとに色分けし、表示しています。過去に判定した近隣の地耐力判定結果より、その場所の地盤の傾向が分かります。

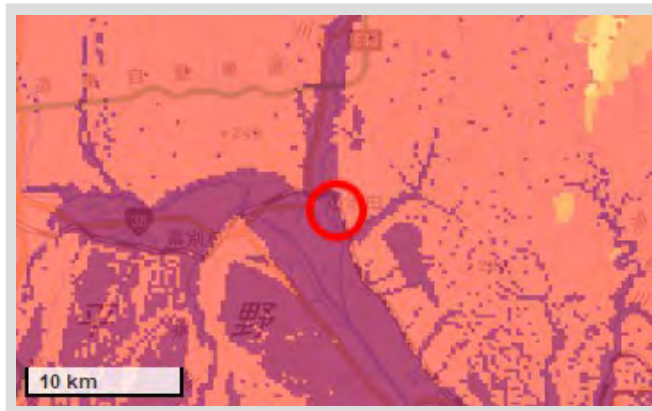
震度6弱

30年間に震度6弱以上の地震に見舞われる確率は

26~100 % です。

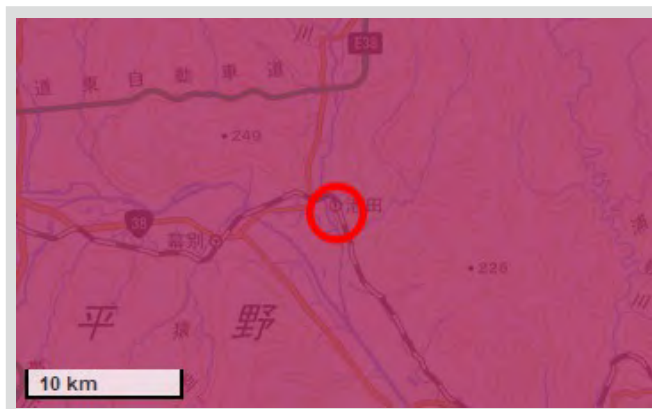
震度5弱

30年間に震度5弱以上の地震に見舞われる確率は

26~100 % です。

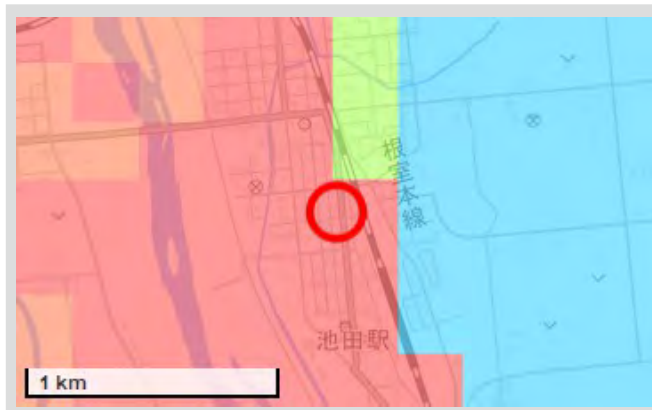
## ▼ 地震時の揺れやすさ

当該地は

揺れやすい 地盤です。

地震が発生したときに、地盤状況によって、大きく揺れる場所と、そこまで大きく揺れない場所があります。揺れは、震源地に近いほど大きくなるだけでなく、地盤が軟らかいほど大きくなります。その土地の地形から地震の揺れが増幅しやすい場所か、しにくい場所かを判断し、揺れやすさとして評価しています。

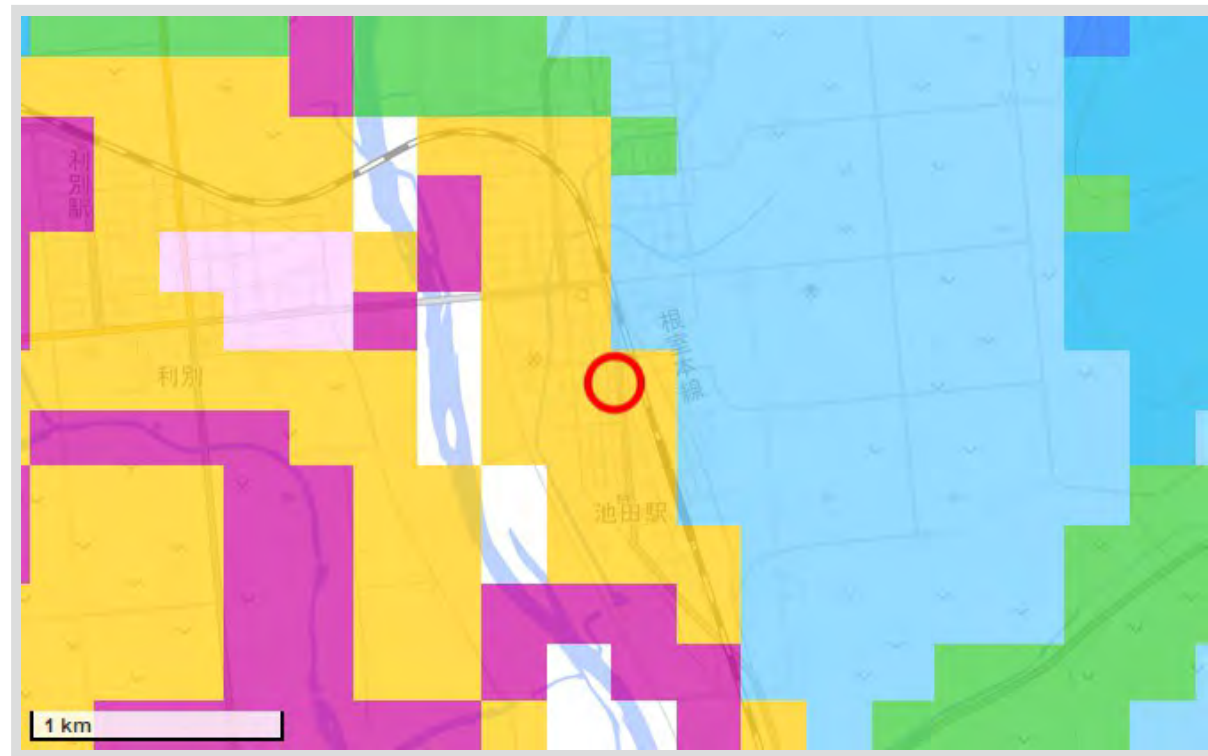
## ▼ 液状化の可能性

地震が起きたときに、地盤の液状化という現象が起きる場合があります。液状化現象が起こると、建物が傾斜したり、地下の埋設物が浮き上がって破損したりします。

液状化の可能性は **やや高い** です。

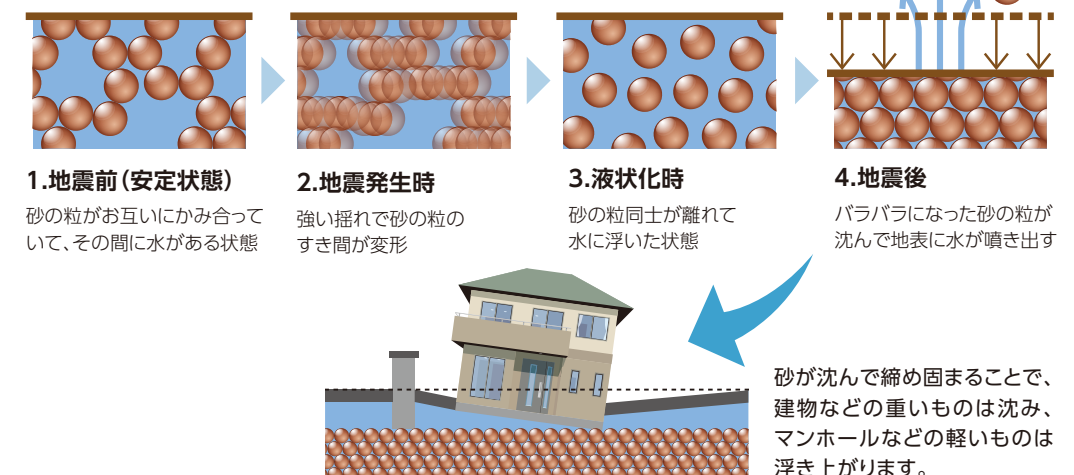
### Q 液状化の仕組み

液状化は地下水を含んだ砂質の地盤が、強い地震動によって液体のように流動化することで発生します。

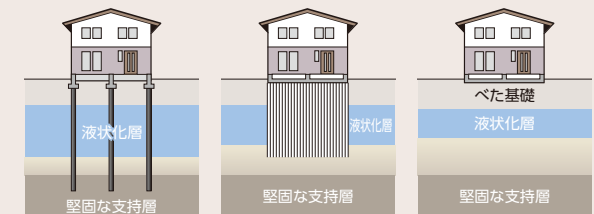
**① 支持杭工法**  
液状化しない堅固なところまで杭をうつことで、液状化による建物の傾斜を防止、低減する工法です。

**② 締め切り系工法**  
矢板や格子状柱状改良などで地盤を囲い込み締め切ることによって、液状化の抑制および建物の傾斜を防ぐ工法です。

**③ べた基礎対策**  
建物の軽量化を図ると共に、建物荷重を分散して地盤に伝えることで建物の変形を防ぎます。また、不同沈下からの復旧が可能な基礎です。

1 スクリュードライバーサウンディング(SDS)試験による簡易液状化判定などで、その土地の液状化の可能性についてさらに詳細な調査を行うことも可能です。詳細な調査でも液状化の可能性が高い場合には、液状化を抑制したり、建物への被害を低減するための液状化対策工事を行うこともできます。

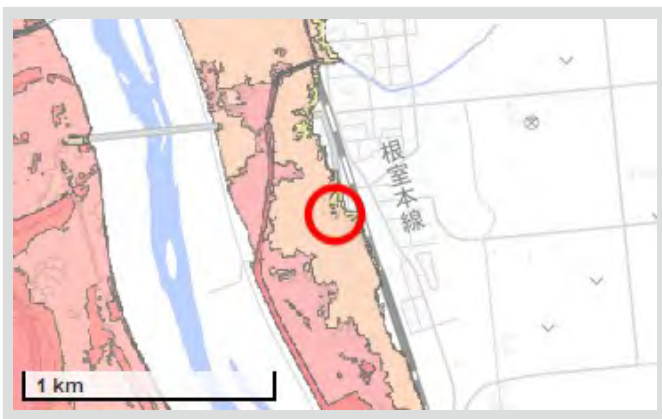
## ▼ 浸水の可能性と浸水深

豪雨などにより河川の氾濫が起きた場合に、浸水が想定される区域と想定される浸水の深さが分かります。

当該地は

**想定区域**

です。

浸水した場合の深さは

**0.5～3.0m未満**

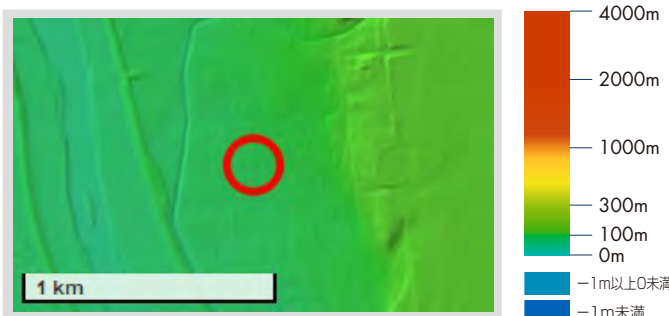
## ▼ 色別標高マップ

近くの標高の高い場所を知ること  
避難する方向を確認することができます。

当該地の標高・海拔は

**17.7** mです。

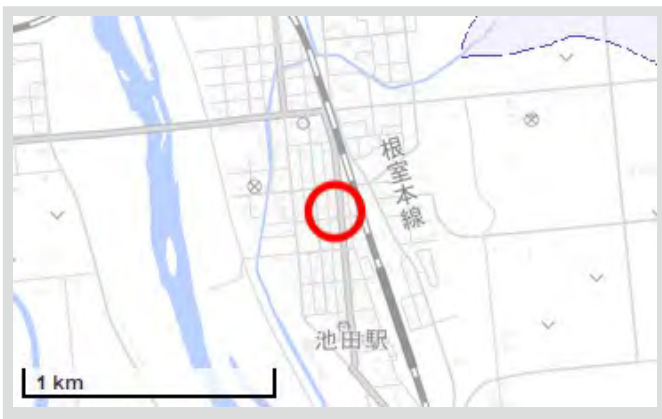
## ▼ 土砂災害の可能性

土砂災害とは、豪雨や地震が原因で、山やがけが崩れたり、土や石が水と混じりあって流れ出る自然災害です。

※土砂災害危険箇所以外の範囲でも土砂災害が発生する可能性や、想定以上の土砂災害が発生することがあります。

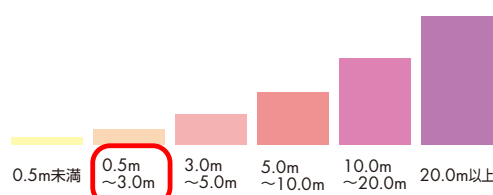
浸水の高さは右図に示したように、一般的に0.5mでおおよそ床下までの浸水、3.0mで2階の床、5.0mで2階の軒先の高さになります。0.5mは大人の膝くらいの高さで、歩いて避難が難しくなります。昨今のゲリラ豪雨や、これまでにない大雨などで多くの浸水被害が発生しているため、大雨時には十分な注意が必要です。

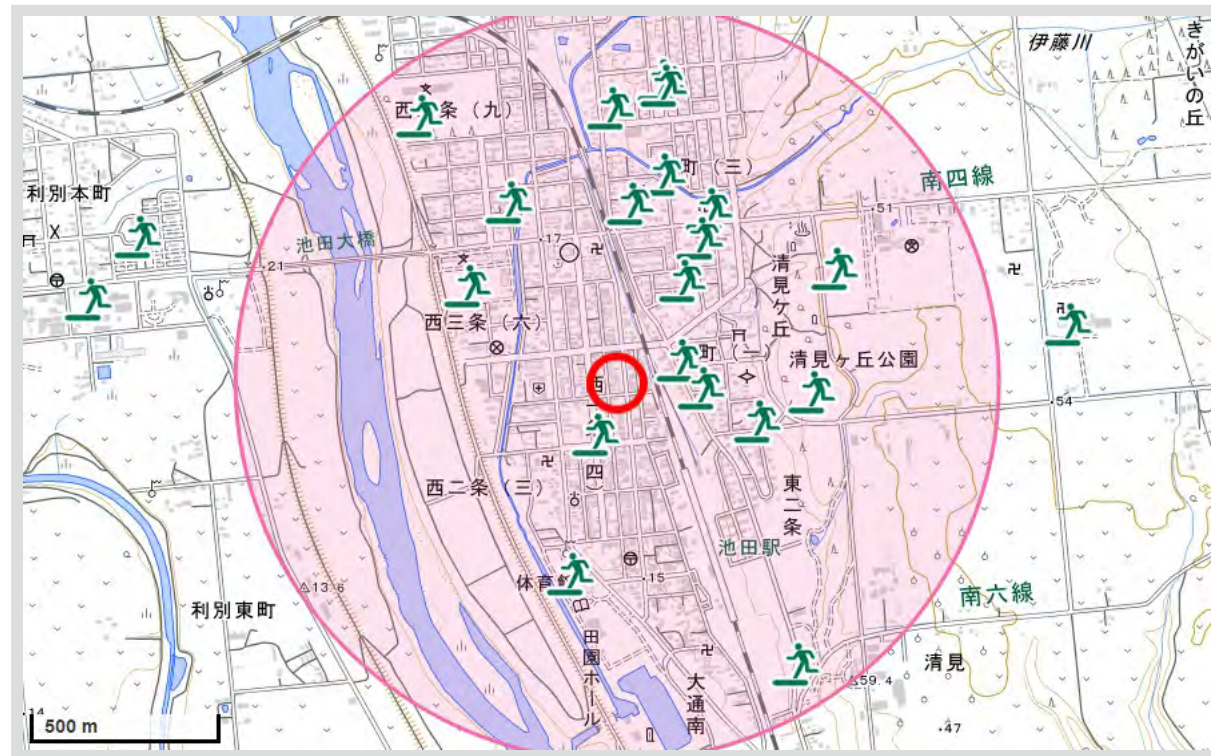
## ▼ 避難所マップ

このマップでは災害対策基本法に基づき都道府県及び市町村により作成された地域防災計画に示される避難施設を掲載しています。

最も近い避難施設は、 **中央公園** です。

最も近い避難施設までの距離は、約 **137** m です。

1km圏内に避難施設は、 **19** 箇所あります。
