# 暮らしを守る 土地情報 レポート<sup>Pro</sup>

## LAND INFORMATION REPORT

北海道河東郡音更町木野大通東18丁目 付近

株式会社ちえん

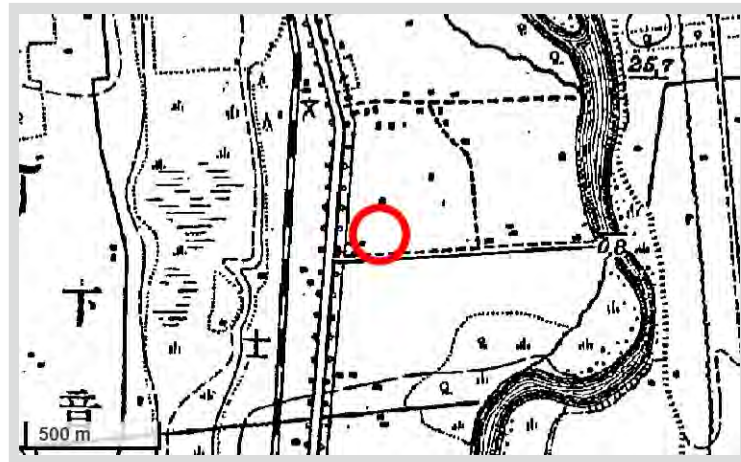
### ▼ 国土地理院 旧版地形図

左の地図は明治後期から昭和後期に作られた古地図です。古くから住宅地だった場所や、古い神社・寺などがある場所は一般的に住宅地盤としてはおおむね安定している場合が多く、過去に沼や池を埋め戻したような場所は不安定な可能性があります。

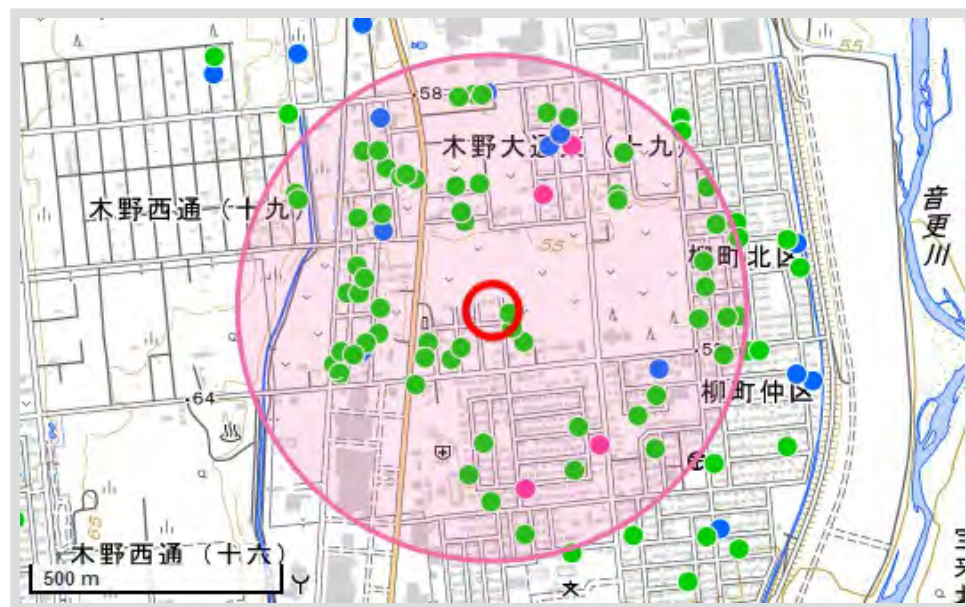
### ▼ ジャパンホームシールド 地耐力マップ

※円半径：500m

ジャパンホームシールドが実施した地盤調査の結果を地耐力ごとに色分けし、表示しています。過去に判定した近隣の地耐力判定結果より、その場所の地盤の傾向が分かります。

当該地は、近隣の調査実績から「ふつうの地盤」判定が多く確認されています。この土地は扇状地に位置しており、比較的良好な地盤特性をもつ地形であることや「やや強い地盤」以上の判定も出ていることから、おおむね安定した地盤と推定されます。ただし、重たい建物を建設する場合や、造成等により地盤が乱されている場合には注意が必要です。

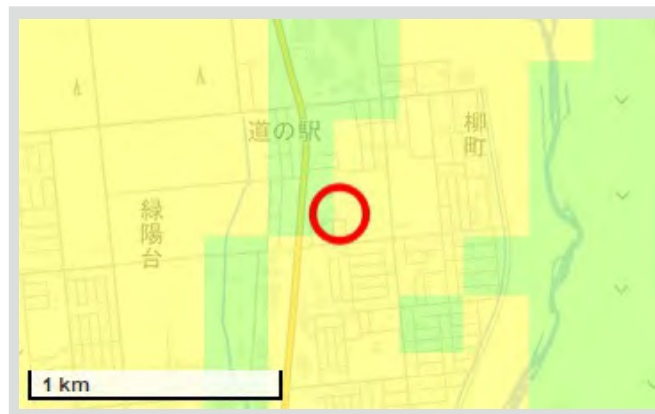
## ▼ 地震時の揺れやすさ

当該地は

やや揺れにくい 地盤です。

地震が発生したときに、地盤状況によって、大きく揺れる場所と、そこまで大きく揺れない場所があります。揺れは、震源地に近いほど大きくなるだけでなく、地盤が軟らかいほど大きくなります。その土地の地形から地震の揺れが増幅しやすい場所か、しにくい場所かを判断し、揺れやすさとして評価しています。「揺れにくい」という結果が得られたということは、その場所の地盤が硬く、地震の揺れを伝えにくい(増幅しにくい)地盤といえます。

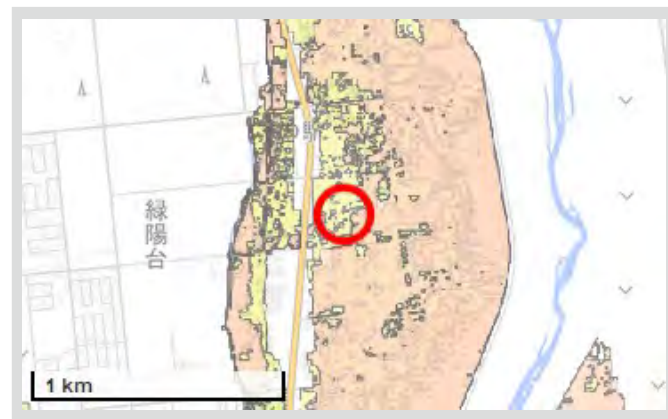
## ▼ 浸水の可能性と浸水深

豪雨などにより河川の氾濫が起きた場合に、浸水が想定される区域と想定される浸水の深さが分かります。

当該地は

**想定区域** です。

浸水した場合の深さは

**0～0.5m未満** です。

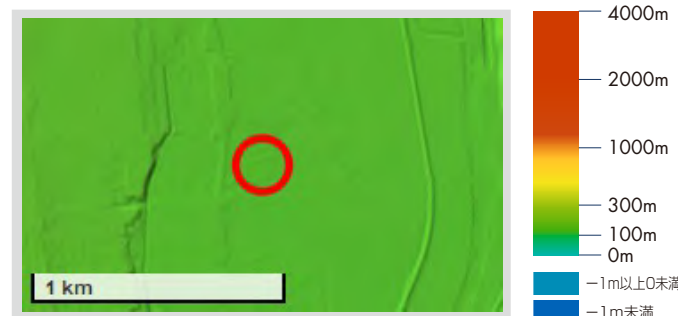
## ▼ 色別標高マップ

近くの標高の高い場所を知ること、  
避難する方向を確認することができます。

当該地の標高・海拔は

**53.4** m です。

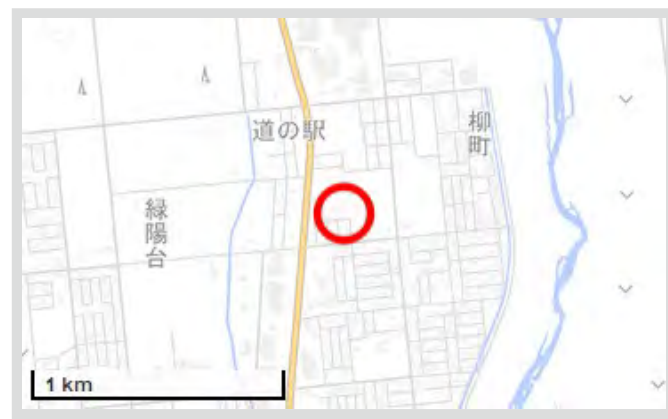
## ▼ 土砂災害の可能性

土砂災害とは、豪雨や地震が原因で、山やがけが崩れたり、土や石が水と混じりあって流れ出る自然災害です。  
※土砂災害危険箇所以外の範囲でも土砂災害が発生する可能性や、想定以上の土砂災害が発生することがあります。
