# 暮らしを守る 土地情報 レポート<sup>Pro</sup>

## LAND INFORMATION REPORT

北海道帯広市西14条北3丁目付近

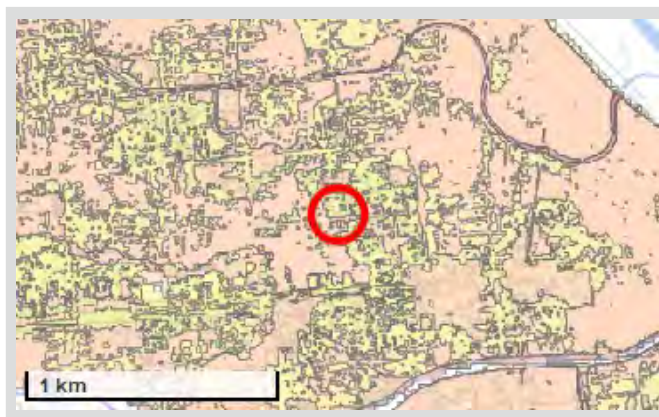
## ▼ 浸水の可能性と浸水深

豪雨などにより河川の氾濫が起きた場合に、浸水が想定される区域と想定される浸水の深さが分かります。

当該地は

**想定区域**

浸水した場合の深さは

**0.5～3.0m未満**
