# 暮らしを守る 土地情報 レポートPro

## LAND INFORMATION REPORT

北海道河西郡芽室町東10条6丁目付近

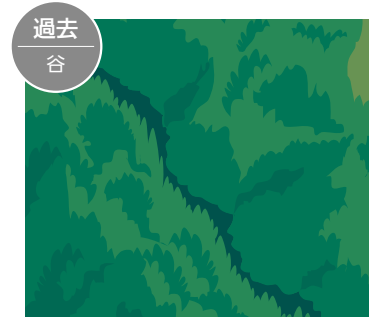
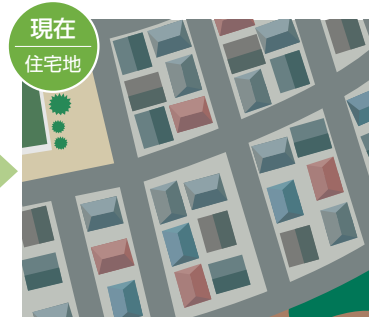
過去に谷だった場所が平坦に造成されている土地は、造成時に谷を大きく埋めている可能性があります。大規模な盛土による、地盤沈下などの危険性があります。

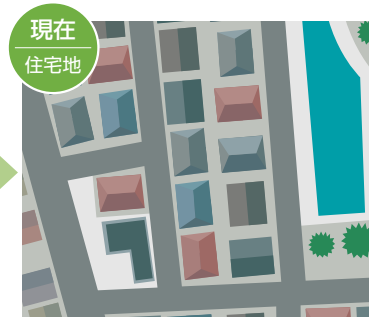
過去に池や沼だった場所を埋めた土地は、腐植土などの圧縮性の高い土が堆積していたり、新しい盛土が安定していないなどの理由で、地盤沈下などの危険性があります。

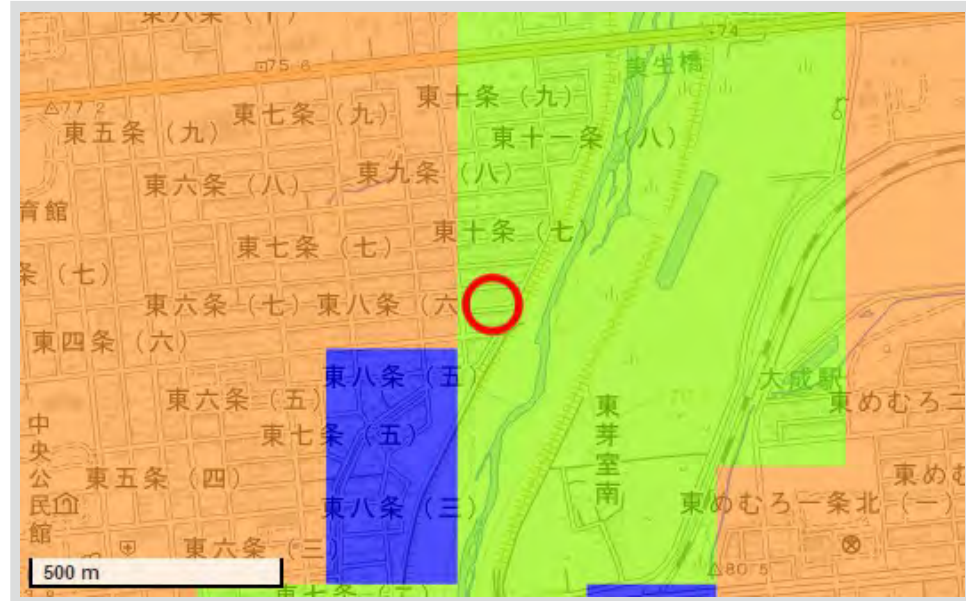
### ▼ 土地条件図または微地形区分図

当該地の地形区分は **扇状地** です。

当該地は、近隣の調査実績から「ふつうの地盤」判定が多く確認されています。この土地は扇状地に位置しており、比較的良好な地盤特性をもつ地形であることや「やや強い地盤」以上の判定も出ていることから、おおむね安定した地盤と推定されます。ただし、重たい建物を建設する場合や、造成等により地盤が乱されている場合には注意が必要です。

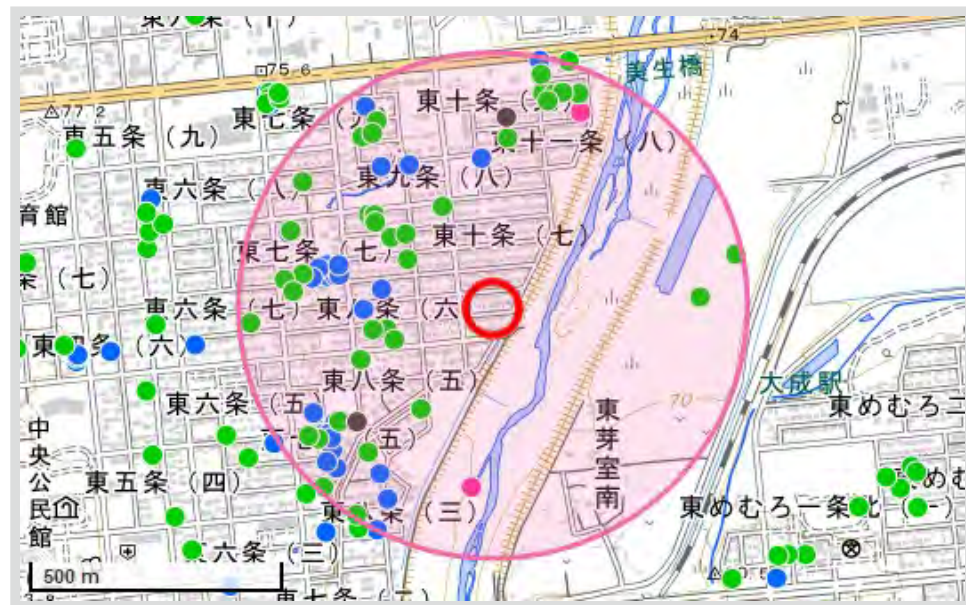
### ▼ ジャパンホームシールド 地耐力マップ

※円半径：500m

ジャパンホームシールドが実施した地盤調査の結果を地耐力ごとに色分けし、表示しています。過去に判定した近隣の地耐力判定結果より、その場所の地盤の傾向が分かります。

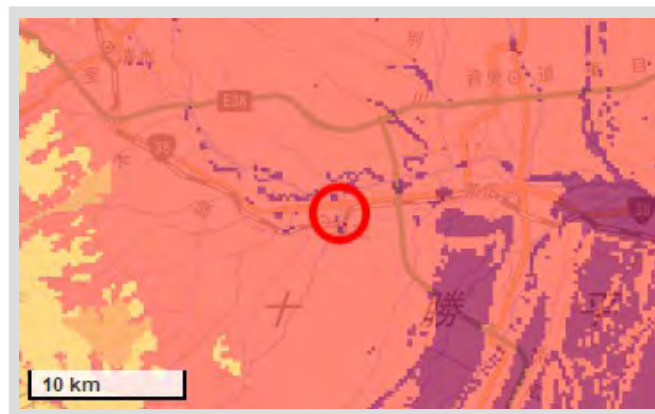
## ▼ 地震の発生確率

震度6弱

30年間に震度6弱以上の地震に見舞われる確率は

6~26 % です。

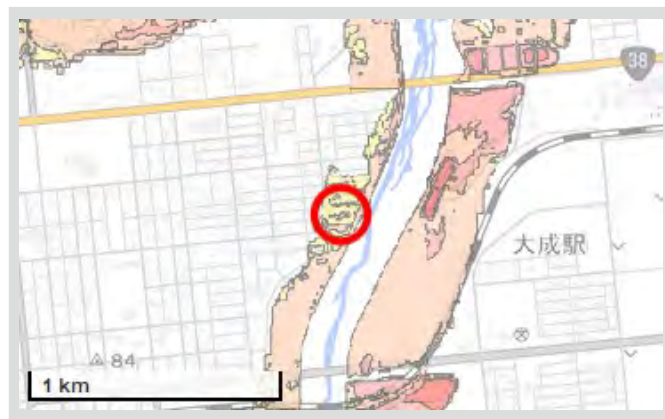
## ▼ 浸水の可能性と浸水深

豪雨などにより河川の氾濫が起きた場合に、浸水が想定される区域と想定される浸水の深さが分かります。

当該地は

**想定区域**

です。

浸水した場合の深さは

**0.5～3.0m未満**

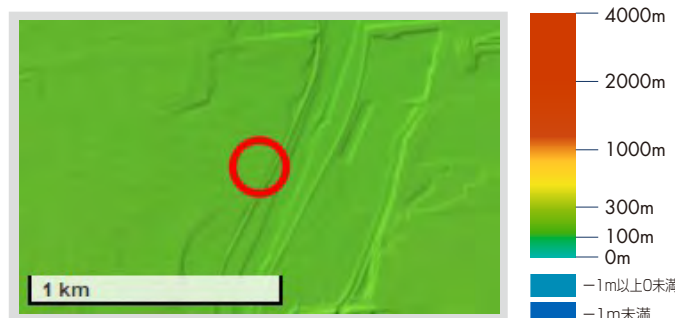
## ▼ 色別標高マップ

近くの標高の高い場所を知ること  
で、避難する方向を確認することができます。

当該地の標高・海拔は

**71.5** mです。

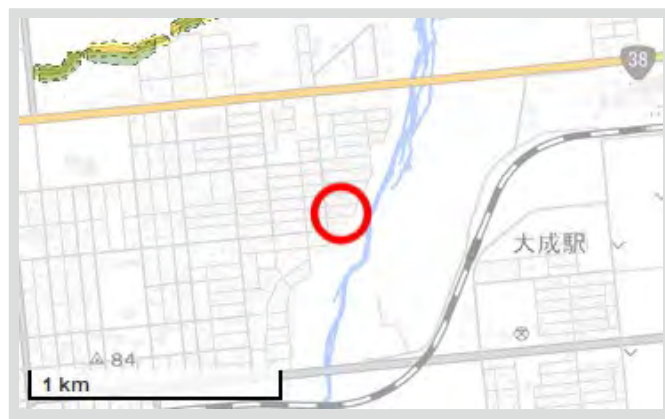
## ▼ 土砂災害の可能性

土砂災害とは、豪雨や地震が原因で、山やがけが崩れたり、土や石が水と混じりあって流れ出る自然災害です。
