# 暮らしを守る 土地情報 レポートPro

## LAND INFORMATION REPORT

北海道河西郡芽室町東10条6丁目付近

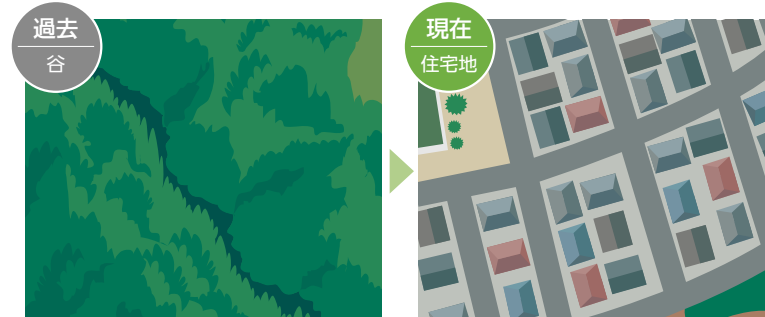
過去に谷だった場所が平坦に造成されている土地は、造成時に谷を大きく埋めている可能性があります。大規模な盛土による、地盤沈下などの危険性があります。

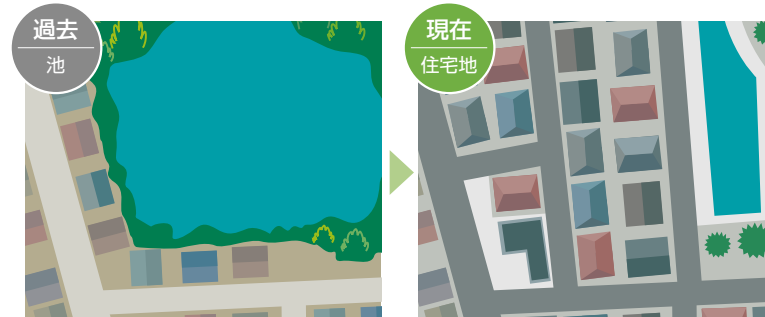
過去に池や沼だった場所を埋めた土地は、腐植土などの圧縮性の高い土が堆積していたり、新しい盛土が安定していないなどの理由で、地盤沈下などの危険性があります。

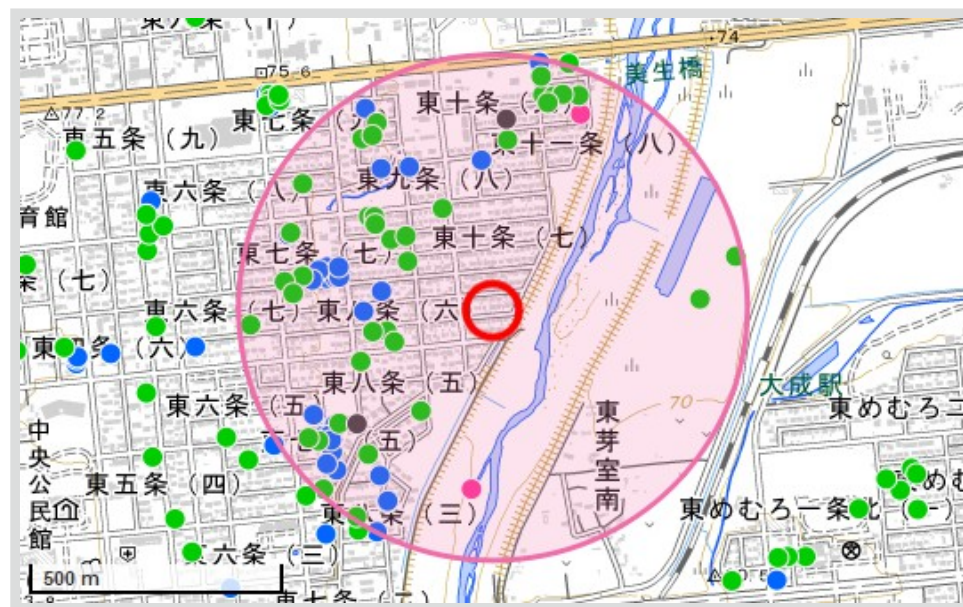
### ▼ ジャパンホームシールド 地耐力マップ

※円半径：500m

ジャパンホームシールドが実施した地盤調査の結果を地耐力ごとに色分けし、表示しています。過去に判定した近隣の地耐力判定結果より、その場所の地盤の傾向が分かります。

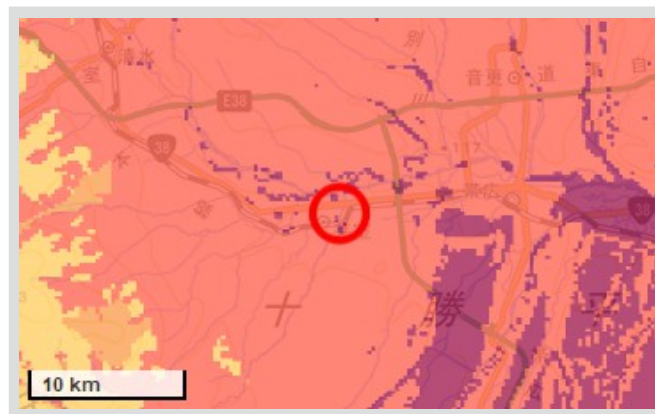
震度6弱

30年間に震度6弱以上の地震に見舞われる確率は

6~26 % です。

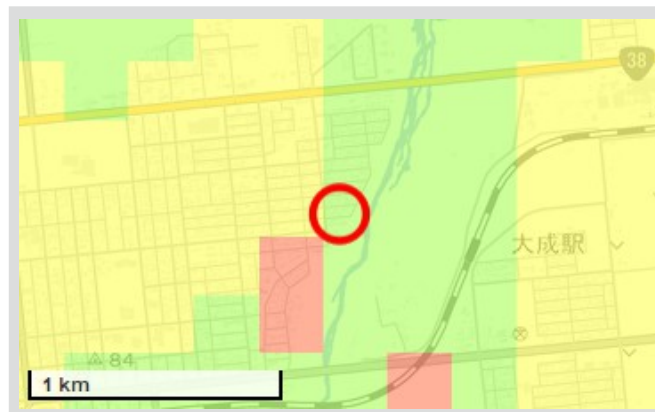
## ▼ 地震時の揺れやすさ

当該地は

やや揺れにくい 地盤です。

地震が発生したときに、地盤状況によって、大きく揺れる場所と、そこまで大きく揺れない場所があります。揺れは、震源地に近いほど大きくなるだけでなく、地盤が軟らかいほど大きくなります。その土地の地形から地震の揺れが増幅しやすい場所か、しにくい場所かを判断し、揺れやすさとして評価しています。「揺れにくい」という結果が得られたということは、その場所の地盤が硬く、地震の揺れを伝えにくい(増幅しにくい)地盤といえます。

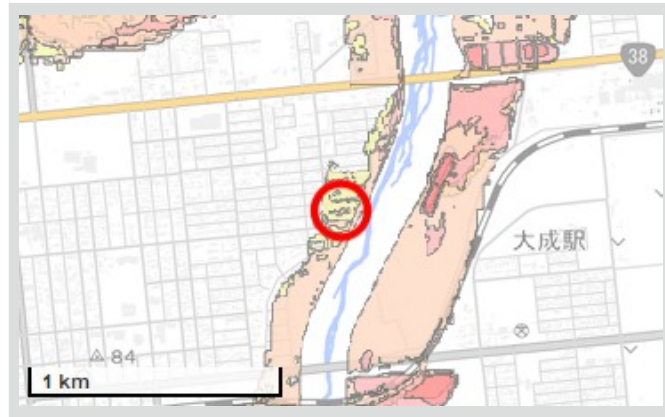
## ▼ 浸水の可能性と浸水深

豪雨などにより河川の氾濫が起きた場合に、浸水が想定される区域と想定される浸水の深さが分かります。

当該地は

**想定区域**

です。

浸水した場合の深さは

**0.5～3.0m未満**

浸水の高さは右図に示したように、一般的に0.5mでおおよそ床下までの浸水、3.0mで2階の床、5.0mで2階の軒先の高さになります。0.5mは大人の膝くらいの高さで、歩いて避難が難しくなります。昨今のゲリラ豪雨や、これまでにない大雨などで多くの浸水被害が発生しているため、大雨時には十分な注意が必要です。

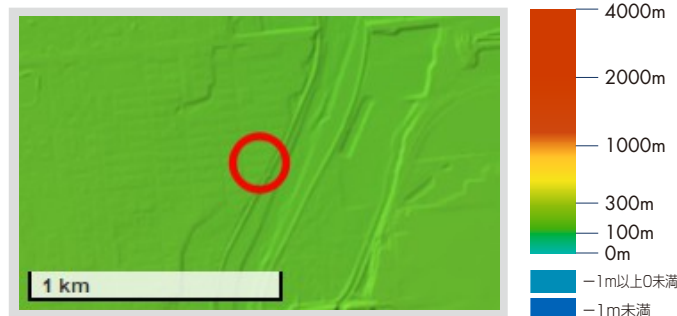
## ▼ 色別標高マップ

近くの標高の高い場所を知ること、避難する方向を確認することができます。

当該地の標高・海拔は

**71.5** mです。

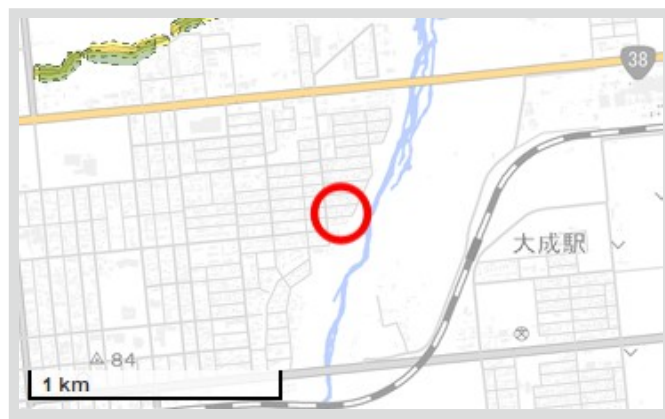
## ▼ 土砂災害の可能性

土砂災害とは、豪雨や地震が原因で、山やがけが崩れたり、土や石が水と混じりあって流れ出る自然災害です。
