# 暮らしを守る 土地情報 レポートPro

## LAND INFORMATION REPORT

北海道帯広市西18条北2丁目 付近

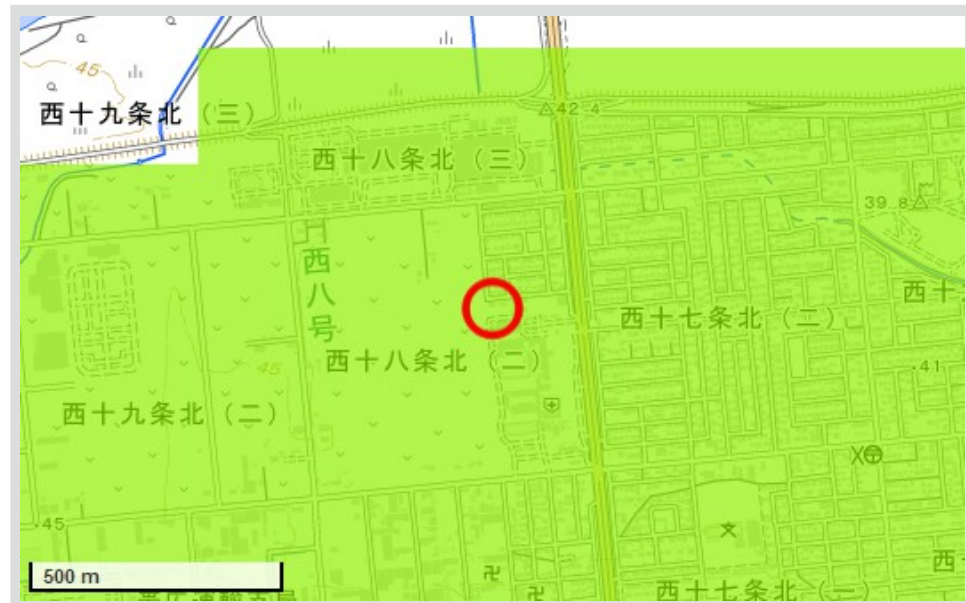
### ▼ 土地条件図または微地形区分図

当該地の地形区分は **扇状地** です。

当該地は、近隣の調査実績から「ふつうの地盤」判定が多く確認されています。この土地は扇状地に位置しており、比較的良好な地盤特性をもつ地形であることや「やや強い地盤」以上の判定も出ていることから、おおむね安定した地盤と推定されます。ただし、重たい建物を建設する場合や、造成等により地盤が乱されている場合には注意が必要です。

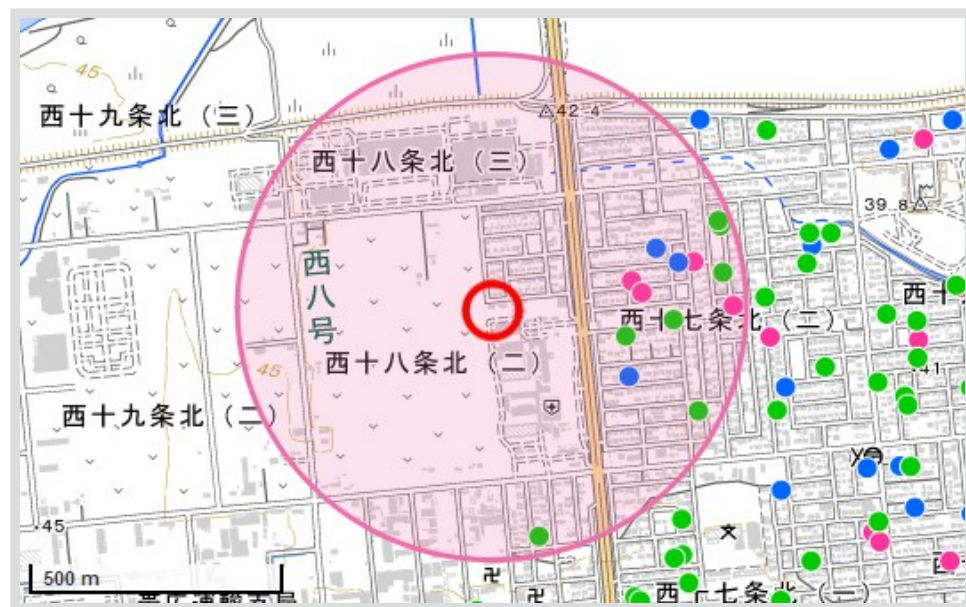
### ▼ ジャパンホームシールド 地耐力マップ

※円半径：500m

ジャパンホームシールドが実施した地盤調査の結果を地耐力ごとに色分けし、表示しています。過去に判定した近隣の地耐力判定結果より、その場所の地盤の傾向が分かります。

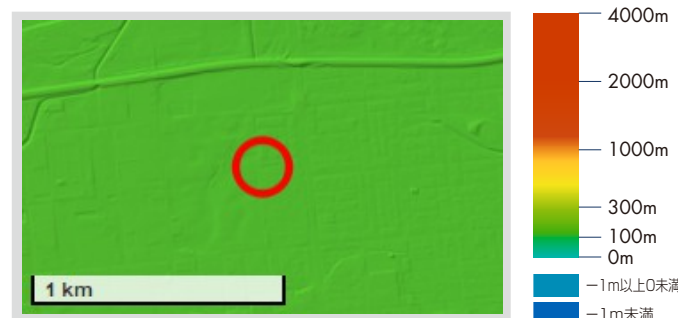
## ▼ 色別標高マップ

近くの標高の高い場所を知ること、  
避難する方向を確認することができます。

当該地の標高・海拔は

**42.2** mです。

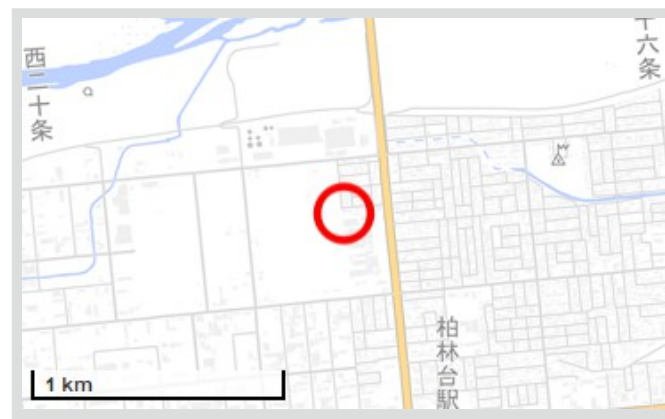
## ▼ 土砂災害の可能性

土砂災害とは、豪雨や地震が原因で、山やがけが崩れたり、土や石が水と混じりあって流れ出る自然災害です。

※土砂災害危険箇所以外の範囲でも土砂災害が発生する可能性や、想定以上の土砂災害が発生することがあります。
